Trollkjørkeveien 26, 1960 LØKEN

**Sjarmerende hytte i usjenerte og idylliske omgivelser - 100 m fra Abbortjern - Bilvei helt frem - Lun, solrik terrasse.**

# Tilstandsrapport

## HYTTE

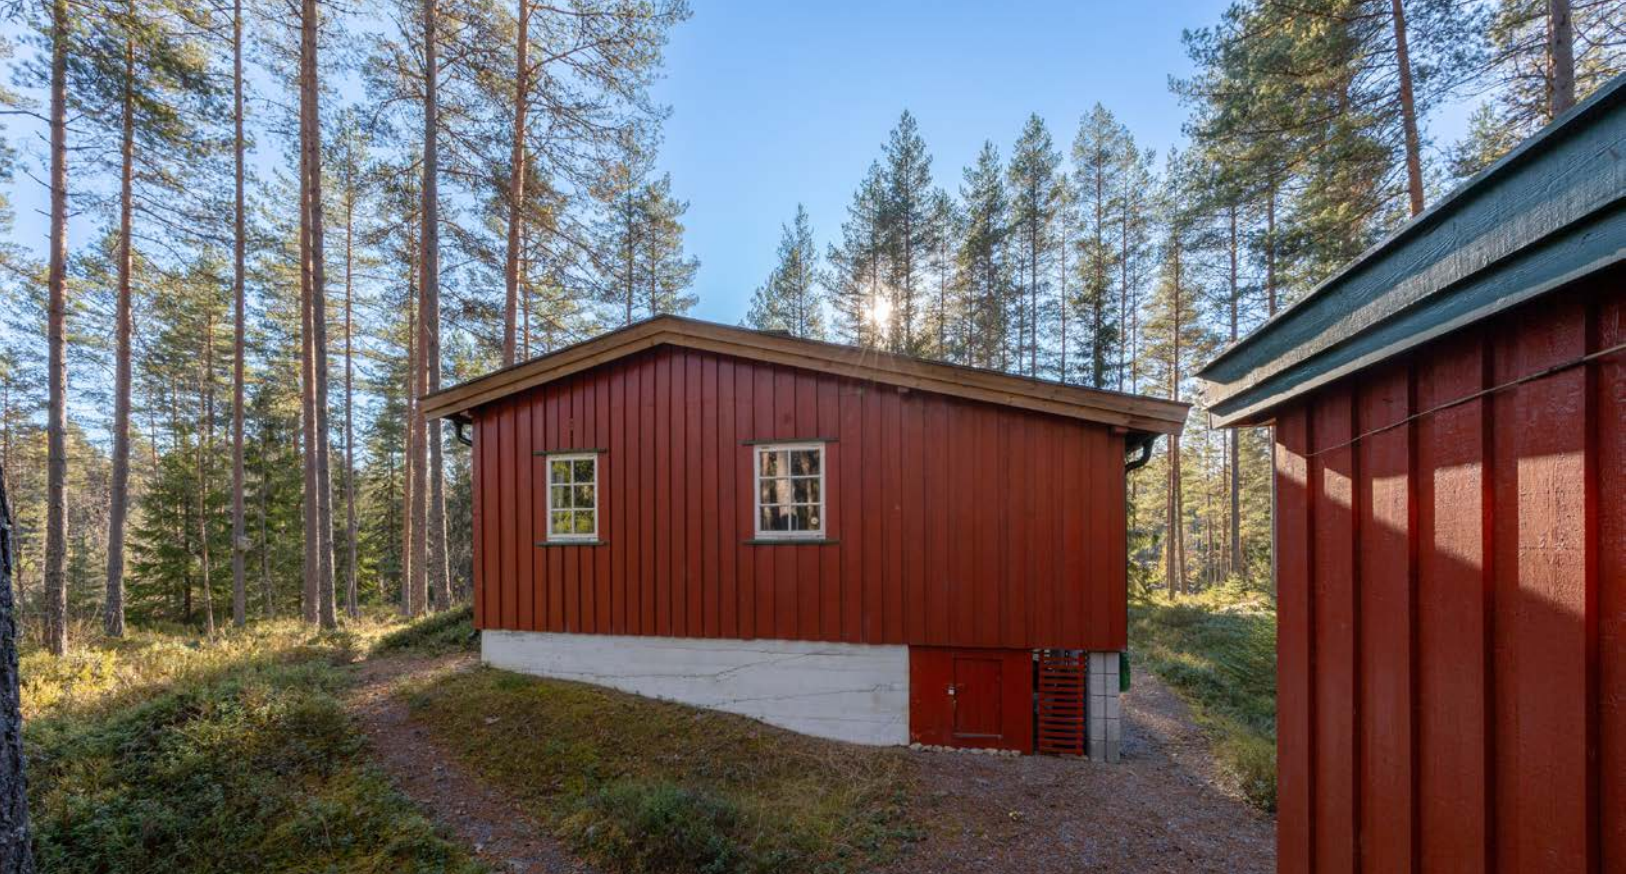
Under hytta er det en krypkjeller/blindkjeller med stubbegulv.

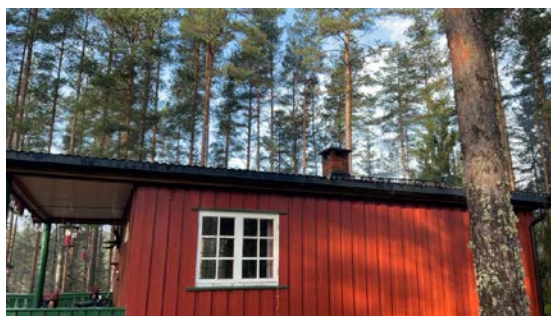
### 1 TG 2 Veggkonstruksjon

Veggene har bindingsverkskonstruksjon fra byggeår. Fasade/kledning har stående treborkkledning.

- Det er ingen eller liten lufting i nedre kant av kledning mot grunnmur.
- Det er påvist spredte råteskader i bordkledningen.
- Det er værslitt/oppsprukket trevirke/trepaneler.

- Råteskader i bordkledningen kan fortsette å utvikle seg både i tillegg til bordkledning og til bakenforliggende veggkonstruksjon, dersom en ikke foretar tiltak.
- Lokal utbedring/utskiftning bør utføres.
- Råteskadet trekledning må skiftes ut.
- Det bør foretas tiltak for å bedre lufting av kledningen.
