Trollkjørkeveien 26, 1960 LØKEN

**Sjarmerende hytte i usjenerte og idylliske omgivelser - 100 m fra Abbortjern - Bilvei helt frem - Lun, solrik terrasse.**

# Tilstandsrapport

## HYTTE

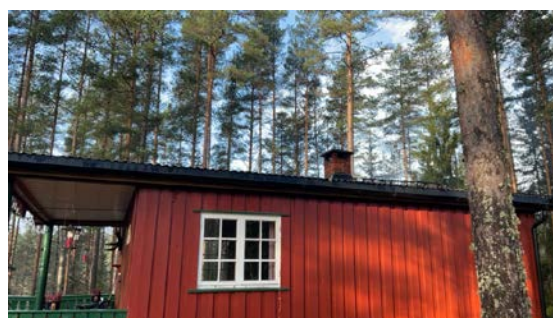
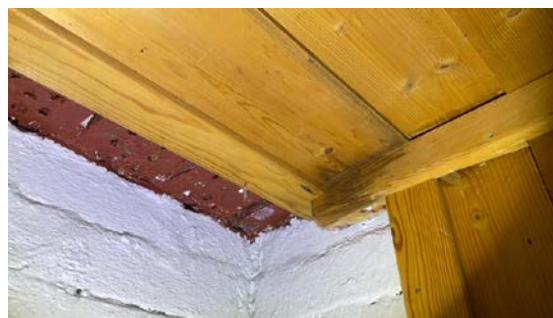
### 1 TG 2 Veggkonstruksjon

Veggene har bindingsverkskonstruksjon fra byggeår. Fasade/kledning har stående treborkkledning.

- Det er ingen eller liten lufting i nedre kant av kledning mot grunnmur.
- Det er påvist spredte råteskader i bordkledningen.
- Det er værslitt/oppsprukket trevirke/trepaneler.

- Råteskader i bordkledningen kan fortsette å utvikle seg både i tillegg til bordkledning og til bakenforliggende veggkonstruksjon, dersom en ikke foretar tiltak.
- Lokal utbedring/utskiftning bør utføres.
- Råteskadet trekledning må skiftes ut.
- Det bør foretas tiltak for å bedre lufting av kledningen.

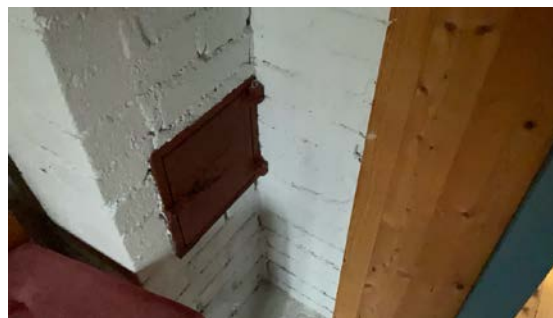
## ! TG 2 Krypjkjeller

Bygningen har krypkjeller/blindkjeller under trebjelkelag og stubbegulv. Det er ingen tilgang til krypkjelleren.

- Det er ikke adkomst til krypkjelleren og den er ikke undersøkt innvendig. Krypjkjeller regnes for å være en risikokonstruksjon som er utsatt for fukt- og råteskader i bunnsvill, trebjelkelaget og andre tilstøtende konstruksjoner, på grunn av fuktighet fra grunnen og kondensering ved temperaturforskjeller. Selv om det ikke er avdekket tegn på skader, betyr ikke dette nødvendigvis at det ikke foreligger skader i eller i forbindelse med krypkjelleren.
- Det er ikke tilfredsstillende ventilering av krypkjeller.
- Krypjkjeller har en uavklart situasjon, konstruksjon med skadepotensiale

- Vær oppmerksom på denne risikoen, overvåk tilstanden og undersøk dette nærmere, helst med hjelp av en fagkyndig.
- Bedre ventilering må etableres.
- Ytterligere undersøkelser må foretas for å få kartlagt tilstanden og omfanget på eventuelle skader.
