Torpelia 13A, 3295 HELGEROA

**Helgeroa- Flott enebolig oppført i
2022 med godkjent utleie leilighet**

Tilstandsrapport

Befaringsdato: 14.04.2026

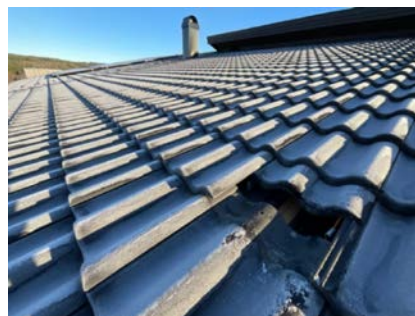
Boligen har taktekingen av dobbeltkrummet betongtakstein på lekter og sløyfer, undertaket er av membran/folie

Taket er besiktiget fra balkongen med stige. Siden taket (takkonstruksjon, takteking og skorstein) kun er observert fra takfot i stige, er vurderingen begrenset av dette. Selv om det ikke er avdekket skader under befaringen, betyr ikke dette at det ikke foreligger skader som en besiktigelse på taket kan avdekke. Vær oppmerksom på denne risikoen. En undersøkelse på taket kan utføres av en fagperson under tilstrekkelige sikkerhetsforhold.

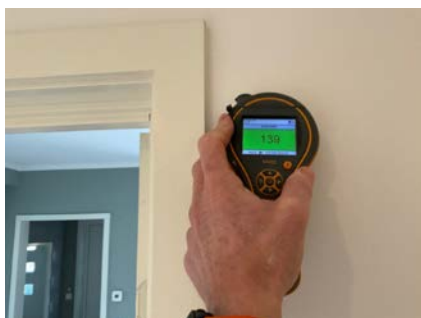
Fuktmåling er utført ved sammenligning av punkt over dør og i nedre hjørne av dusjnisen. Resultatet gir ikke indikasjoner på unormale fuktverdier.

Måling over dør

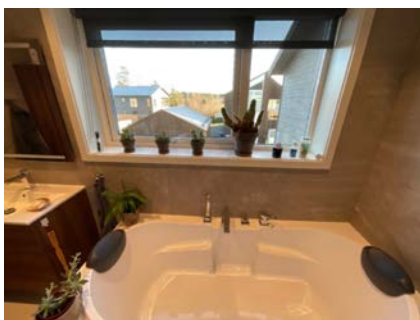
- Det er vindu/dør med ikke fuktbestandige materialer i våtsonen (ved vask, dusj, badekar, osv.), løsningen eller byggematerialet er uegnet.

- Dersom det ikke gjøres tiltak, kan dette medføre oppfukning, oppsvelling og forringelse av materialer over tid og fuktskader på tilstøtende konstruksjoner.

Vindu i våtsonen

Alternativt vurdere utskifting til fuktbestandige materialer dersom vannbelastningen er betydelig.

Økt risiko for fuktskader, svelling og råte i vindu og karm.

Mulighet for skjulte fuktskader i tilstøtende konstruksjon over tid.

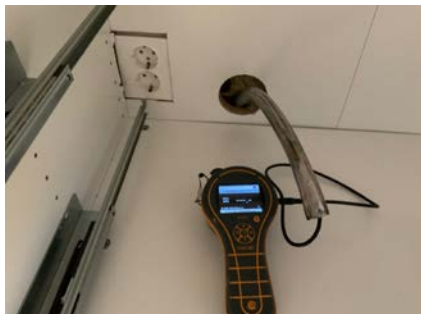
Jeg har foretatt hulltaking i garderben, i tilliggende konstruksjon uten å påvise fukt inne i konstruksjonen.

Hulltaking i garderobe, bad 2. etasje

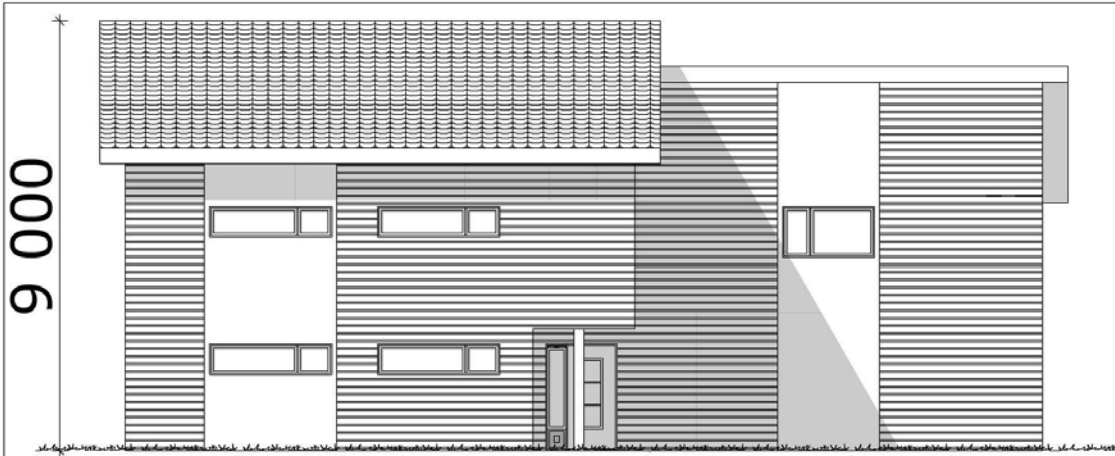
Rev:	Code	Date
FRENCH-TOUCH		
Prosjekt		
Enebolig Andrzej Iwan		
Gnr. 4094 Bnr. 205 Torpelia 12 3295, Helgeroa Larvik kommune		
Tegning:		
Fasader		
Fase		
Byggesøknad		
Tegn:	Dato	Kontr:
Julien	01.04.2020	Julien
Målestokk		
1:100		
Tegning nummer		Rev:
20E06 E-3

FASADE ØST

FASADE SYD
