Langenglia 22, 7332 LØKKEN VERK

**Enebolig med attraktiv plassering i  
Langenglia. God solgang.  
Barnevennlig og rolig boområde.**

Befaringsdato: 16.03.2026

# Tilstandsrapport

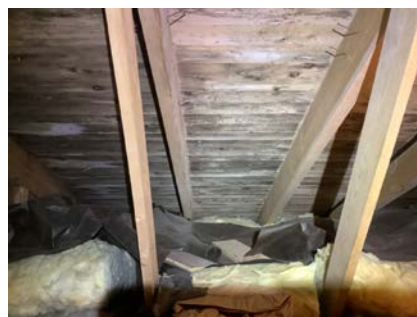
- Det er påvist fuktskjolder/skader i takkonstruksjonen.
- Det er avvik:

Det registreres fuktskjolder / misfarging i undertak. Det ble søkt med fuktindikator uten at det ble registrert forhøyede fuktverdier. Det registreres spor etter mus.

- Tiltak:

Det anbefales tiltak mot mus, og jevnlig kontroll av kaldldoft.

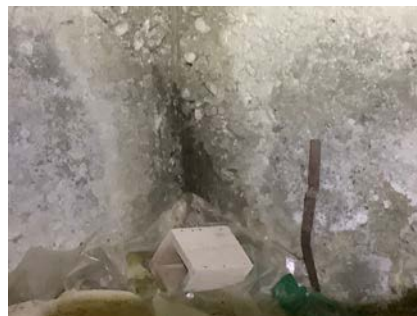
I kjellerstue ( mot gavlvegg) registreres det fuktinntrekk i tilfarergulv og utforede vegger både fra krypkjeller og utvendig mur.

### Vurdering av avvik:

- Det er gjennom målinger påvist høyt fuktnivå i trevegger i underetg./kjeller, det er derfor ikke foretatt hulltaking
- Det er påvist fuktighet i oppforet tregulv i underetg./kjeller, og det er derfor ikke foretatt hulltaking.
- Det er påvist synlige fukt/råteskader i treverk i underetg./kjeller, hulltaking er derfor ikke nødvendig

- Ytterligere undersøkelser må foretas for å få kartlagt tilstanden og omfanget på eventuelle skader.
- Det anbefales at alt treverk i kjeller fjernes og at kjelleren har mest mulig åpne murkonstruksjoner med god utlufting.

Kostnadsestimat: 100 000 - 200 000

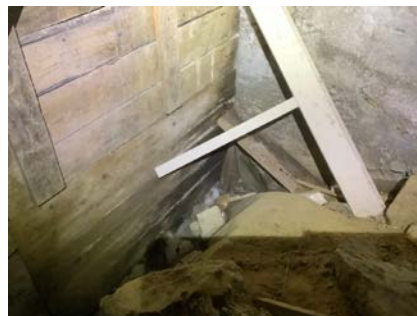
## TG 3 Krypkjeller

### Vurdering av avvik:

- Det er påvist skader på konstruksjoner i krypkjeller som er forårsaket av råte eller sopp.
- Det er stedvis påvist fuktnivå som tilsier at konstruksjonen kan ha fuktskader.

- Skadet treverk må skiftes.

Kostnadsestimat: 20 000 - 100 000

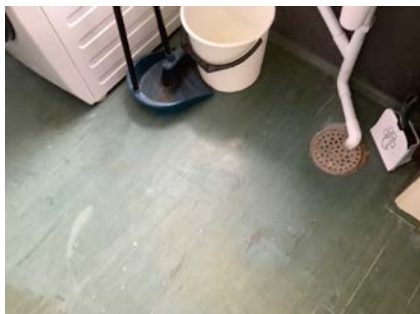
## Vurdering av avvik:

- Manglende oppgradering av våtrommet medfører høy risiko for at konstruksjonene ikke vil tåle vanlig bruk av vann eller lekkasjer. Dette kan føre til fuktskader på tilstøtende konstruksjoner.

Kostnadsestimat: 100 000 - 200 000

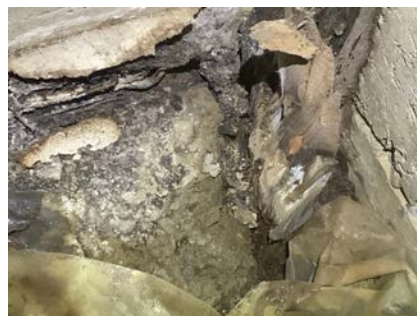
### Fuktsikring og drenering

## Vurdering av avvik:

- Det mangler, eller på grunn av alder er det sannsynlig at det mangler, utvendig fuktsikring av grunnmuren ved kjeller/underetasje.
- Mer enn halvparten av forventet levetid på drenering er overskredet.
- Dreneringen er utilstrekkelig og har idag begrenset effekt.

- Drenering må skiftes.

Kostnadsestimat: 100 000 - 200 000
