Holmengata 15, 3350 PRESTFOSS

**Lys og pen leilighet med  
1 soverom sentralt i Prestfoss.  
Garasje.**

# Lys og pen leilighet med 1 soverom sentralt i Prestfoss. Garasje.

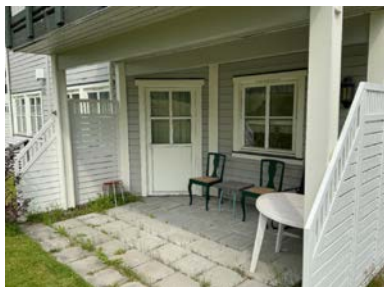
### **Balkonger, terrasser og rom under balkonger**

11 m<sup>2</sup> hellelagt uteplass med adkomst fra stue, delvis takoverbygget.

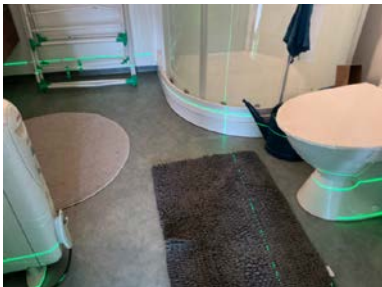
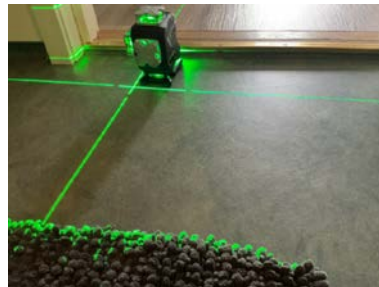
### TG 2 Sluk, membran og tettesjikt

- Når sluket har begrenset tilgang, er det vanskelig å rengjøre sluket og å inspisere den for å oppdage skader i membranen/fuger rundt sluket, som er avgjørende for å forhindre lekkasjer.
