Barkgata 8B, 6510 KRISTIANSUND N

**Flott andelsleilighet i 2. etasje!
Oppusset i 2022-2024! Sentral
beliggenhet og fin utsikt.**

Tilstandsrapport

BOLIGBYGG MED FLERE BOENHETER

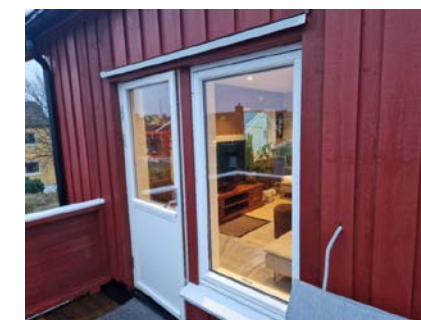
TG 1 Vinduer

Bygningen har malte trevinduer med 2-lags glass.

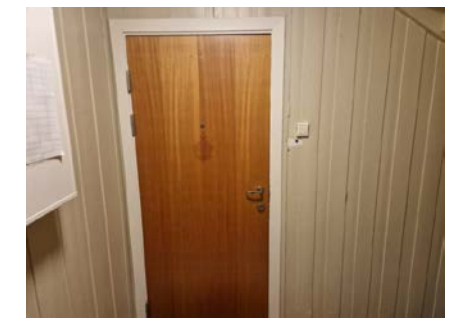
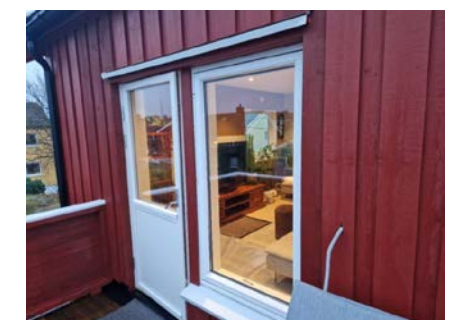
TG 1 Dører

Bygningen har malt hovedytterdør og malt balkongdør i tre (2024).

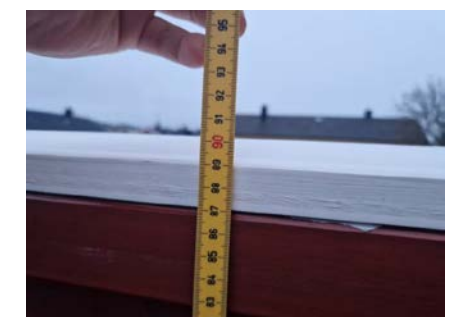
TG 2 Balkonger, terrasser og rom under balkonger

Det er oppført en balkong på 1 side av bygget. Balkongen er av terrassebord, med rekkverk av tett liggende trebord og håndløper.

• Rekkverkshøyde må endres for å tilfredsstillere krav på byggemeldingstidspunktet.

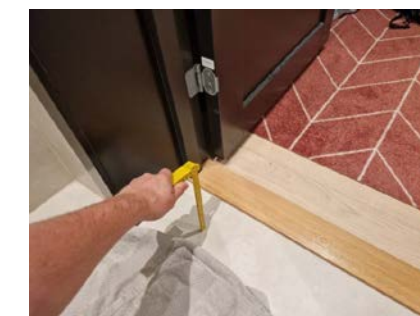
TG 1 Overflater vegger og himling

Bom under flisene kan føre til løse eller sprukne fliser. Avviket gir derfor grunnlag for at overflaten overvåkes jevnlig. Skal konstruksjonen få TG 0 eller 1 må avviket utbedres.

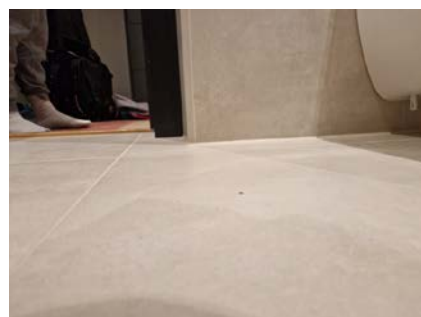
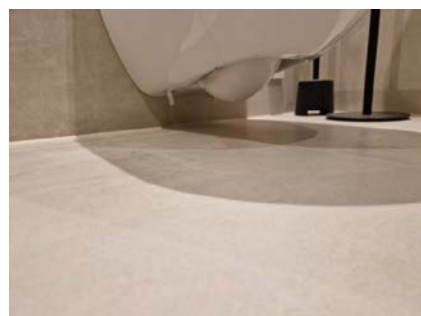
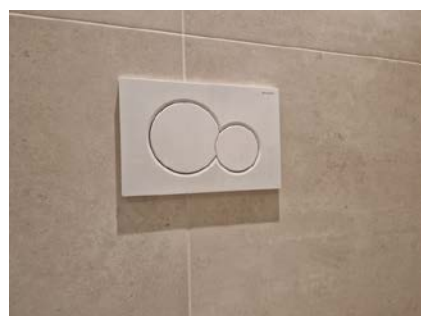
TG 1 Sluk, membran og tettesjikt

- Det er ikke påvist tilfredsstillende løsning for å synliggjøre lekkasje fra innebygget susterne.

- Det må gjennomføres ytterligere undersøkelser.

Er det ikke tilordnet for synlig gjøring av lekkasjevann må det utføres tiltak for å lukke avviket.

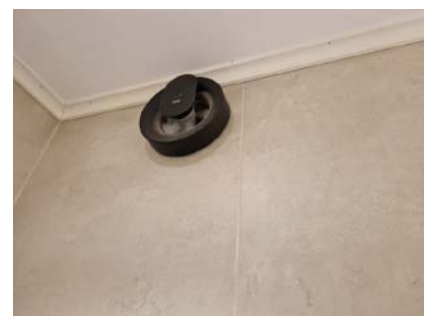
TG 1 Ventilasjon

Det er elektrisk styrt vifte.

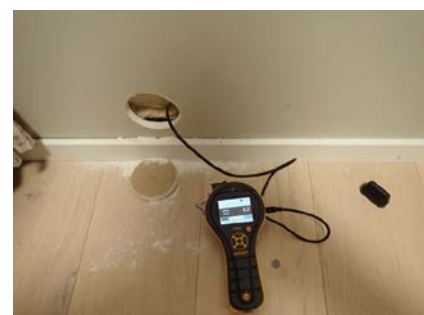
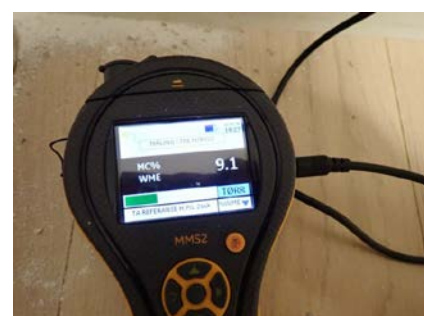
TG 0 Tilliggende konstruksjoner våtrom

Hulltaking er foretatt uten å påvise unormale forhold. Hulltaking er foretatt fra kjøkkenet mot dusjsone. Fuktkvotemåling (vekt%) i konstruksjonen ble målt til 7.

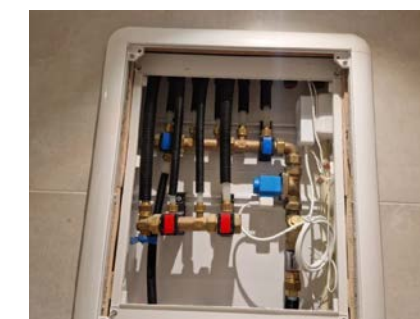
TG 1 Avtrekk

- Rørkurser på rør-i-rør system bør merkes.

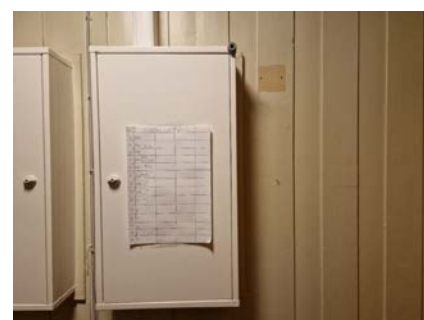
TG 2 Elektrisk anlegg

Takstmann er ikke EL fagmann og deler av anlegget er skjult. På generelt grunnlag anbefaler DSB(Direktoratet for Sikkerhet- og Beredskap) kontroll av EL anlegg hvert 5. år. Kostnadsestimat i rapporten her, er for en EL-kontroll og hensyntar ikke eventuelle fremtidige påkostninger for utbedring av eventuelle avvik.
