# Verditakst

Enebolig

Flatbyveien 3, 1930 AURSKOG

# gnr. 188, bnr. 14

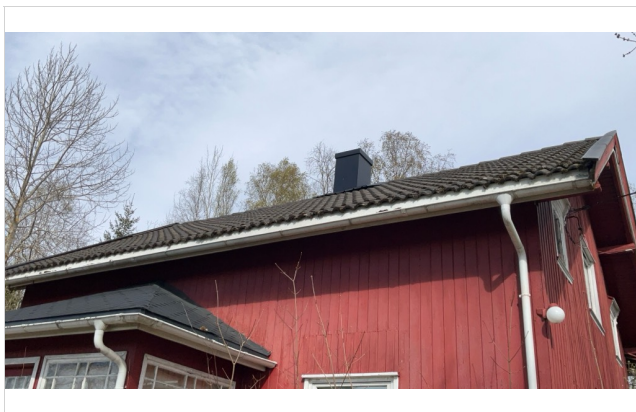
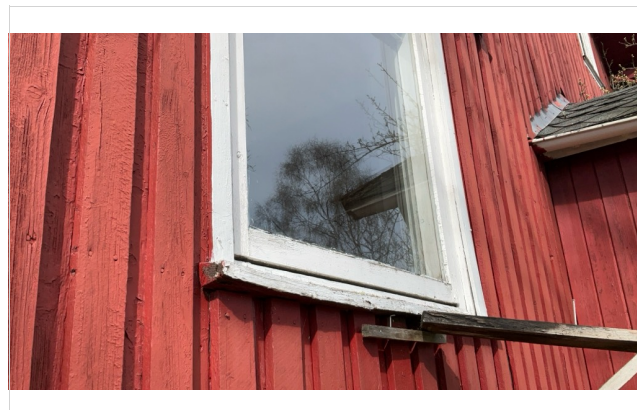
### Utvendige forhold

Terrasse på ca. 12 m<sup>2</sup>

Saltak i trekonstruksjoner, antatt plassbygget konstruksjoner med takstein på tak.

Drenering antatt fra byggeår.

Vinduer med isolerglass.

Takrenner og nedløp i blekk.

Ytterdør i treverk. Terrassedør med isolerglass.

Bygget fremstår med store etterslep av vedlikehold, oppussing/rehabiliteringer må påregnes i alle faggrupper på alle bygningsdeler. Det er observert slitasje, råteskader, skjevheter, det kan ikke utelukkes vann/råteskader i skjulte konstruksjoner.

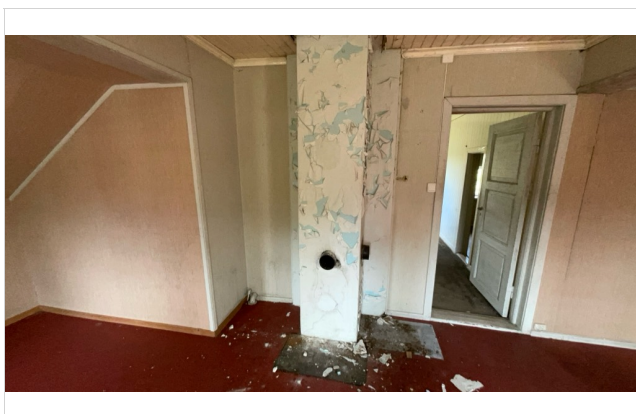
### Innvendige forhold

Innvendige overflater med belegg og støpt dekke på gulv. Vegger med tapet og panel. Tak med malte flater og panel.

Bygget fremstår med store etterslep av vedlikehold, oppussing/rehabiliteringer må påregnes i alle faggrupper på alle bygningsdeler. Det er observert slitasje, råteskader, skjevheter, det kan ikke utelukkes vann/råteskader i skjulte konstruksjoner.

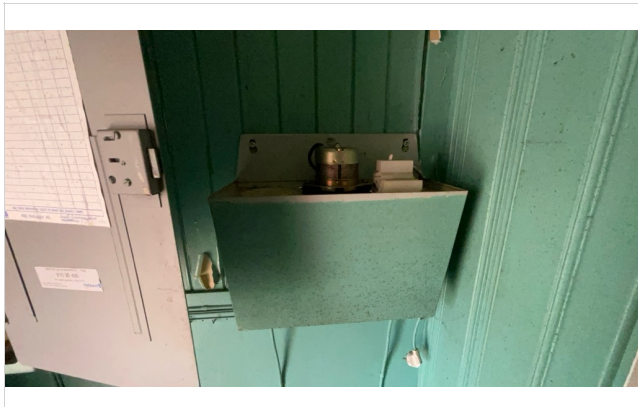
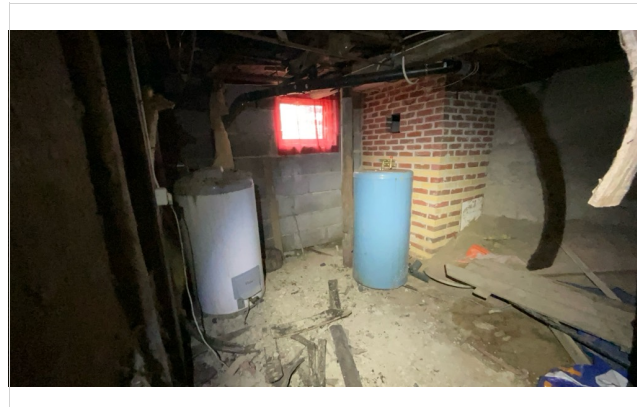
### Tekniske installasjoner

Det elektriske anlegget er fra byggeåret med skrusikringer i el-skapet. Ingen måler er lokalisert.

Bygget fremstår med store etterslep av vedlikehold, oppussing/rehabiliteringer må påregnes i alle faggrupper på alle bygningsdeler. Det er observert slitasje, råteskader, skjevheter, det kan ikke utelukkes vann/råteskader i skjulte konstruksjoner.

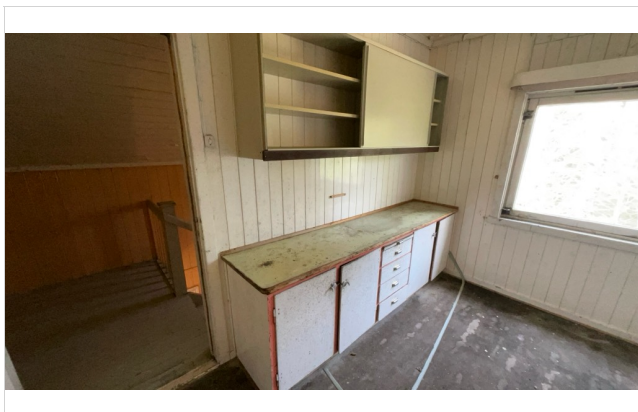
### Kjøkken

Kjøkken innredninger med glatte fronter og laminert benkeplate.

Innredninger fremstår med slitasje og manglende bruksfunksjoner.

Oppussing/rehabiliteringer må påregnes. Det kan ikke utelukkes vann/råteskader i skjulte konstruksjoner.

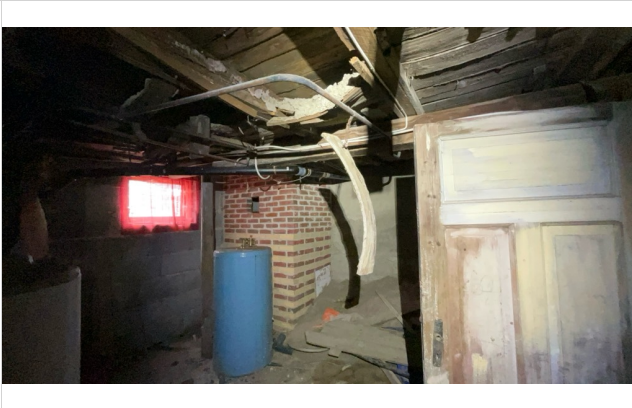
### Annet

Kjeller med VVB.

Det er observert saltutslag, sprekker i grunnmur, fukt, skjevheter og utidsmessighet. Det har rast fra tak. Det er observert svikt i bærende konstruksjoner.

Bygget fremstår med store etterslep av vedlikehold, oppussing/rehabiliteringer må påregnes i alle faggrupper på alle bygningsdeler. Det er observert slitasje, råteskader, skjevheter, det kan ikke utelukkes vann/råteskader i skjulte konstruksjoner.

Det anbefales ytterligere undersøkelser av bærende konstruksjoner.

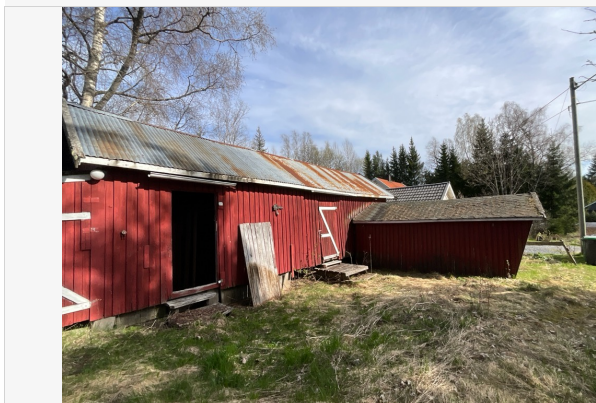
## Garasje

Bygget har gjennomgående lav standard.

Bygget er gammelt og bærer preg av manglende vedlikehold og oppgraderinger.

Garasjen er ikke vurdert/inspisert. Det anbefales nærmere undersøkelser. Bygget fremstår med slitasje, det må påregnes oppussing/rehabiliteringer og nærmere undersøkelser av bygningsdeler.
