Bakkebakken 26, 1940 BJØRKELANGEN

Moderne og velholdt 2-roms fra 2020. Stilrent innredet. Stue med peisovn. Nordvestvendt balkong. Carport.

Befaringsdato: 19.09.2024 Rapportdato: 23.09.2024 Oppdragsnr.: 10816-24126 Referansenummer: FU3800

Tilstandsrapport

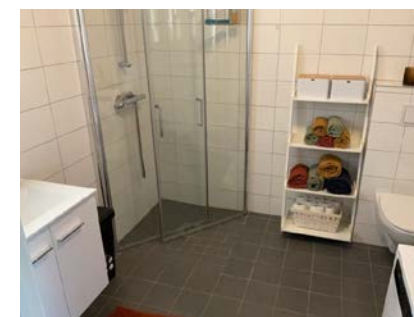
2. ETASJE > BAD/WC/VASKEROM

- Det er mulighet for at det kan forekomme vannlekkasje på våtrommet hvor vann ikke vil gå til sluk.
- Det er påvist at noen fliser har bom (hulrom under).
- Det er påvist avvik i krav til høydeforskjell/fall-løsning på våtrommet.

Hovedgulvet er hovedsaklig flatt og det mangler oppkant med membran ved dør for lekkasjesikring.
Enkelte gulvfliser har bom (hulrom).

- Det bør etableres avrenning inn til sluk for hele våtrommet.
- Det må foretas utbedring av avviket.

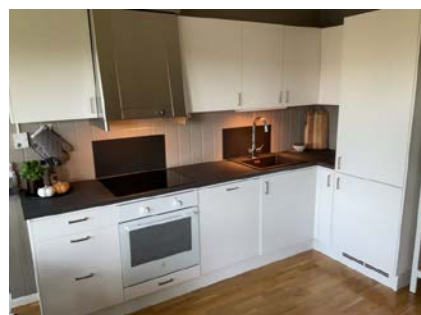
2. ETASJE > KJØKKEN

Kjøkkeninnredning består av: Benkeskap og overskap med folierte skrog og slette hvite fronter. Laminat benkeplate med nedfelt oppvaskkum av komposittmateriale. Ventilator med avtrekk. Integriert induksjonstopp, stekeovn, kjøl-/fryseskap og oppvaskmaskin. Komfyrvakt. Lekkasjevarsler med automatisk vannstoppesystem i kjøkkenbenk.

Innredningen er fra byggeåret og har normalt god standard med normal bruksslitasje.

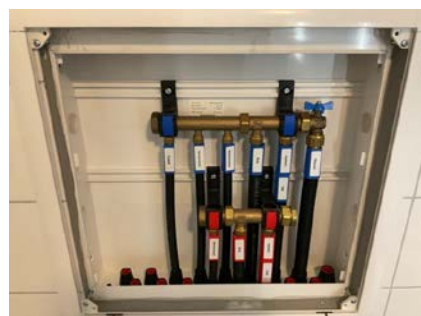
TG 1 Avløpsrør

Innvendige vannledninger er av plast (rør i rør). Fra byggeåret. Det er besiktiget i rørskap.

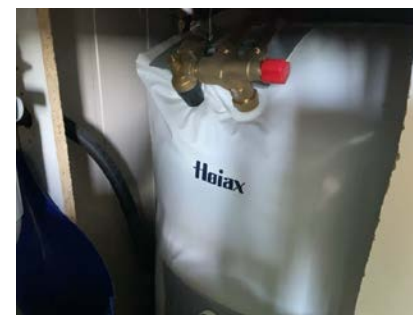
Varmt vannstanken er på ca. 120 liter, er fra byggeåret og er plassert i kjøkkenbenk som har lekkasjevarsler og automatisk vannstoppesystem.

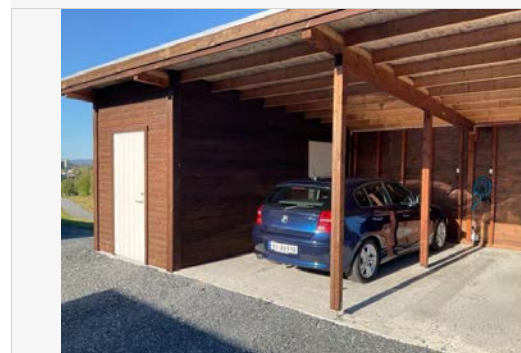
Carport og sportsbod

Biloppstilling-/lagringsplass
