Østre Norderhovskogen 7, 2340 LØTEN

Solrik og pent opparbeidet eiendom bebygget med enebolig på én flate fra 2017. Vannbåren varme og vedovn. Dobbelgarasje!

Nøkkelinformasjon

Befaringsdato: 18.06.2024

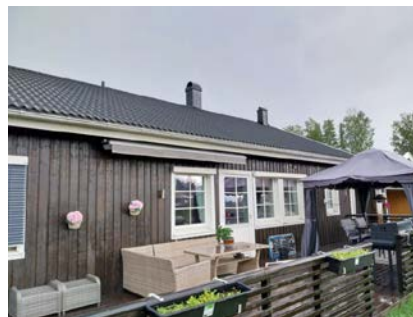
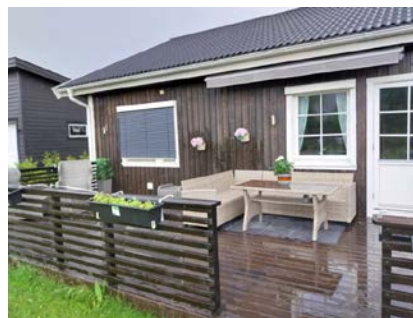
Vurdering av avvik:

- Det er avvik:

Trevirke ligger nært terrengnivå og utsatt for fuktskader. Ikke krav til rekkverk da høyden på platting er lavere enn 50 cm over terreng.

Utbedringer anbefales hvor trevirke stedvis ligger mot eller nært terrengnivå og utsatt for fuktskader, anbefalt min 15 cm til terreng.

Kostnadsestimat: Ingen umiddelbar kostnad

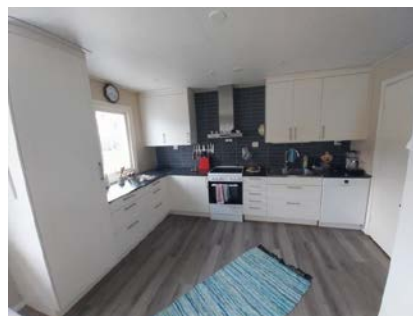
1. ETASJE > KJØKKEN

Kjøkken fra byggeåret med åpen løsning til stue. Innredning med malte laminerte fronter og laminerte skrog. Laminerte benkeplater, oppvaskkummer i metall. Ventilator over komfyrplass med avkast over tak. Opplegg for oppvaskmaskin. Trefiber og tapetserte plater på vegger over benkeplater, overganger med mykfug. Åpne og dels integrerte løsninger for hvitevarer. Kjøkken med lekkasjevakt og komfyrvakt.
