Fru Natvigs vei 6, 1920 SØRUMSAND

Nyoppusset enebolig med høy standard og trendy stil. 2 kjøkken, 2 stuer og 3 bad. Solrike uteplasser og dobbelgarasje.

Prisant.:	Kr 6 950 000,-	Snr.	1
Omkostn.:	Kr 174 990,-		
Total inkl. omk.:	Kr 7 124 990,-	Oppdragsnr.:	1106230099
Selger:	Bare Rør & Service AS		
Salgsobjekt:	Enebolig		
Eierform:	Eiet		
Byggeår:	1954		
BRA-i/BRA Total:	172/210 m ²		
Tomtstr.:	545 m ²		
Soverom:	3		
Gnr./bnr.	Gnr. 246, bnr. 115

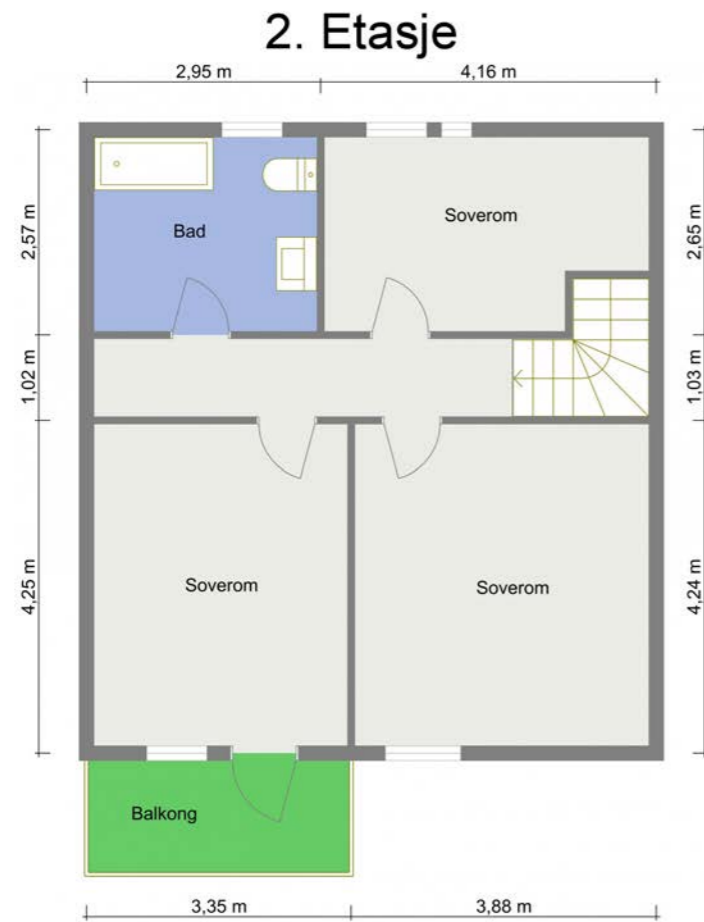
Fru Natvigs vei 6

2. etasje

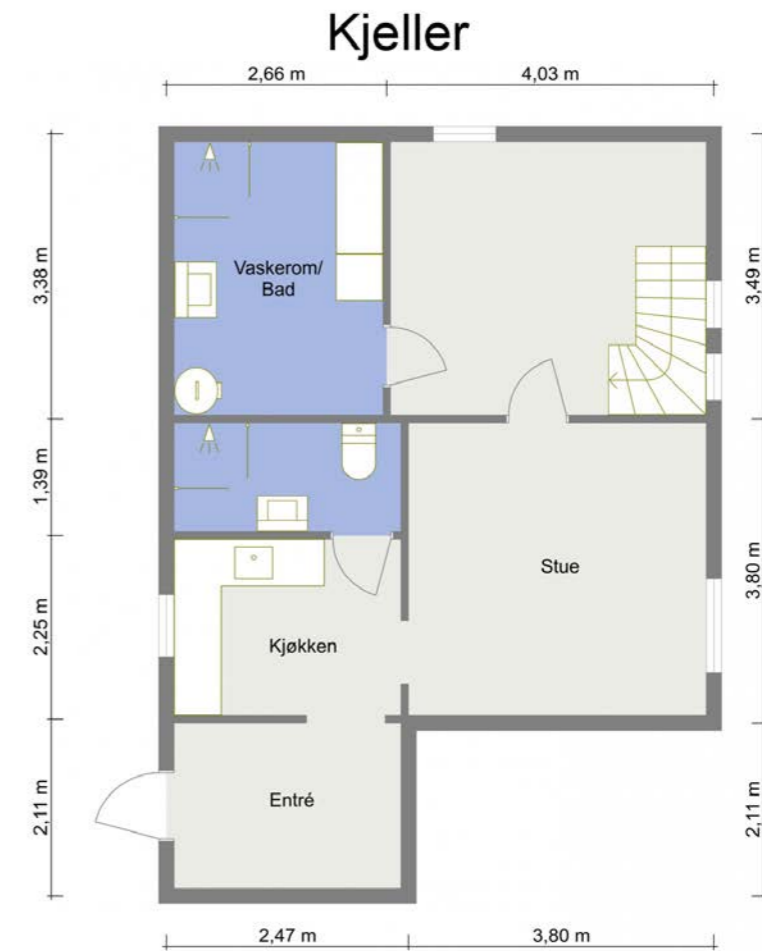
Fru Natvigs vei 6

U. etasje

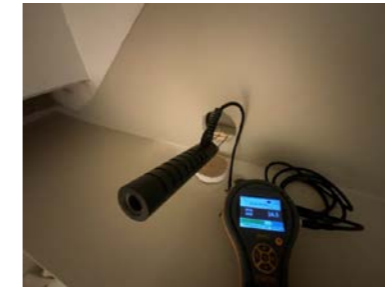
TG 2 Innvendige trapper

Boligen har malt tretrapp.

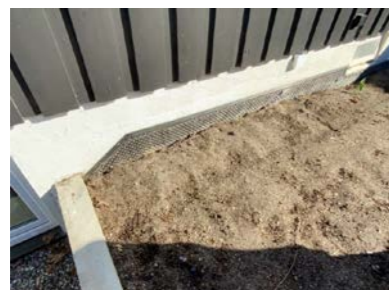
1 TG 1 Grunnmur og fundamenter

Dreneringen er fra 2022. Synlig grunnmursplast.

Bygningen har betonggrunnmur. Støpt såle mot grunnforhold. Det er senket gulv i kjeller og lagt isolasjon, plastsperre og vannbåren varme i gulv.
