Tilstandsrapport

Andelsleilighet

Bordhusveien 1 B, 1653 SELLEBAKK

Befaringsdato: 25.11.2024

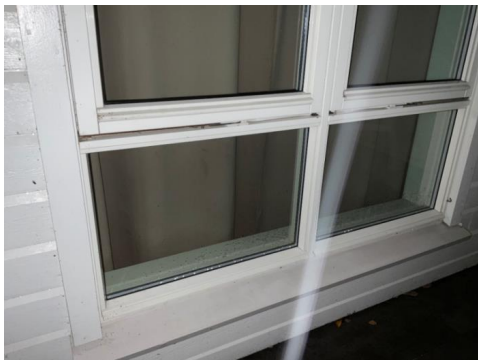
TG 1 Vinduer

Vinduer med rammer og karmen i tre med isolerglass fra byggeår.

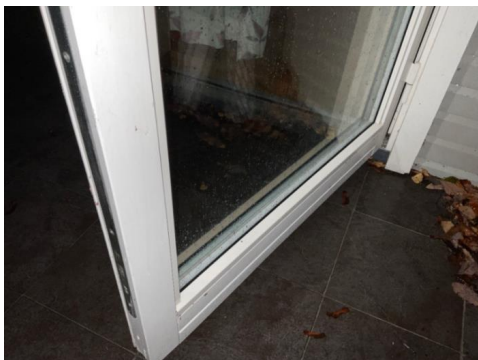
TG 1 Dører

Ytterdør i tre fra byggeår.

Terrassedør i tre med stort glassfelt med isolerglass fra byggeår.

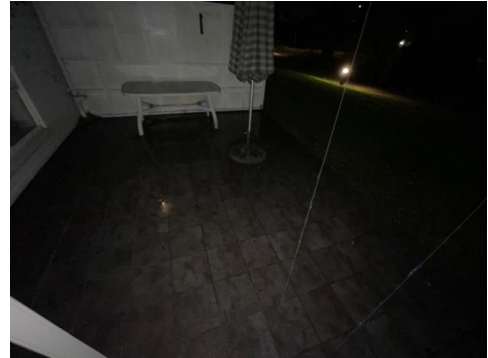
TG 1 Balkonger, terrasser og rom under balkonger

Fra stue/kjøkken er det adgang til terrasse på 19 kvm.

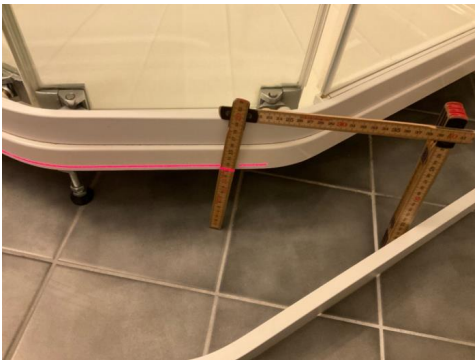
TG 2 Overflater Gulv

Flislagt gulv med vannbåren gulvvarme. Det er målt en høydeforskjell på ca. 7 mm fra topp membran til topp slukrist.

- Det er påvist at høydeforskjell fra topp slukrist til gulv/synlig topp membran ved dørterskel er mindre enn 25 mm.

- Våtrommet fungerer med dette avviket.

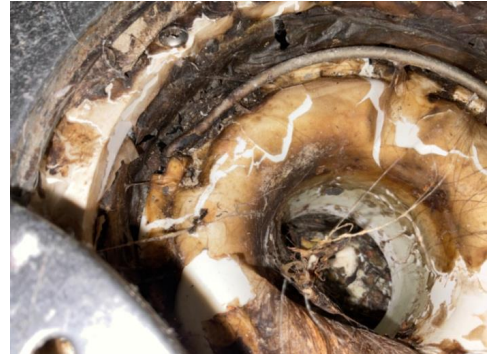
TG 2 Sluk, membran og tettesjikt

Plastsluk.

Fuktmåling ikke mulig grunnet vannbåren gulvvarme.

- Mer enn halvparten av forventet brukstid er passert på membranløsningen.
- Mer enn halvparten av forventet brukstid er passert på slukløsningen.

Et våtrom har begrenset med levetid og i henhold til dagens forskrift er mer enn halvparten av forventet brukstid er oppbrukt på membran- og slukløsning. Det benyttes dog dusjkabinett som gjør at rommet får svært liten vannbelastning og vil forlenge levetiden til våtrommet.

- Sluket må sjekkes og rengjøres jevnlig.
- Overvåk tilstanden jevnlig. For å få tilstandsgrad 0 eller 1 må slukløsningen skiftes ut og sannsynligvis må også membransjiktet skiftes/utbedres. Det er imidlertid vanskelig å si noe om tidspunktet for når dette er nødvendig.

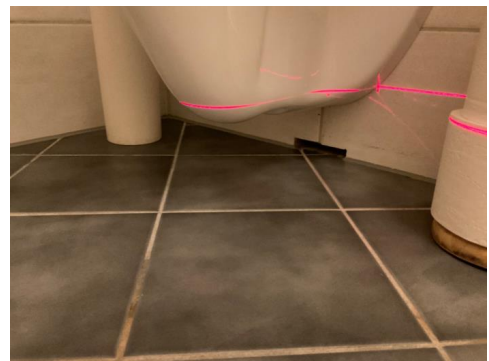
TG 1 Sanitærutstyr og innredning

Rommet har innredning med nedfelt servant, veggfestet toalett, dusjkabinett og opplegg for vaskemaskin.

Drensåpning er korrekt etablert i sistene iht. forskrifter.

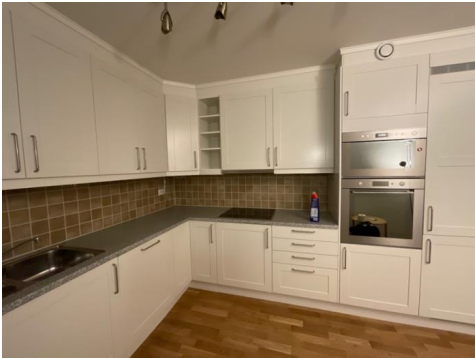
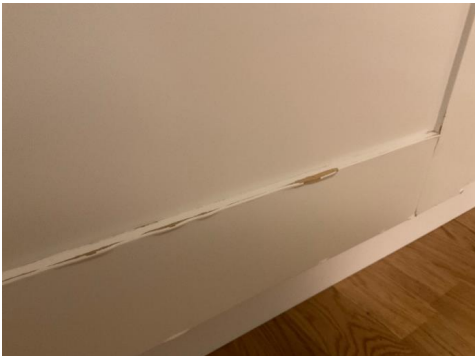
TG 2 Overflater og innredning

Kjøkkeninnredning fra byggeår.

Kjøkkenet har profilerte fronter og laminat benkeplate. Integrert komfyr, platetopp, kjøl/fryseskap, mikrobølgeovn og oppvaskmaskin.

- Det er påvist at overflater har noe skader.

- Det må foretas lokal utbedring.

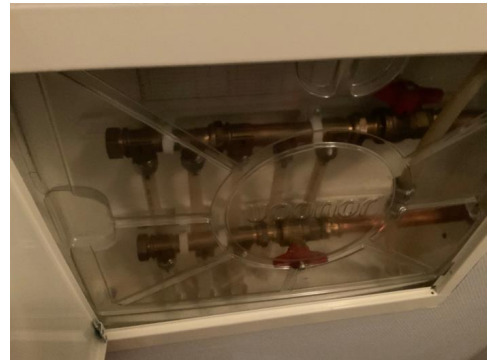
TG 1 Vannledninger

Vannrør av pex (rør-i-rør) og flexislange.

Avvik på alder slår først inn ved 25 år og konstruksjonen får derfor tilstandsgrad 1 nå. Det noteres at det nærmer seg at mer enn halvparten av forventet brukstid er oppbrukt.

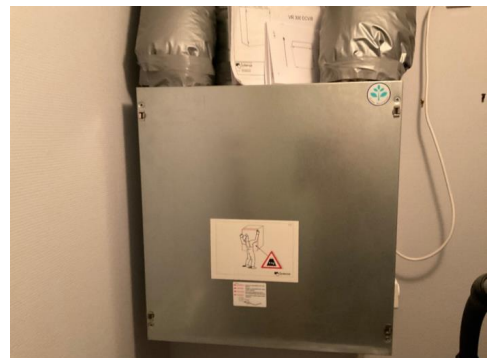
TG 1 Ventilasjon

Balansert ventilasjonsanlegg som kontrollerer både mengden tilluft og avtrekksluft. Ventilasjonsaggregatet består av en vifte som trekker ut brukt luft fra våtrom, kjøkken og tekniske rom. Det består også av en vifte som trekker luft utenifra og tilfører frisk, temperert luft til oppholdsrom som soverom, stue osv.

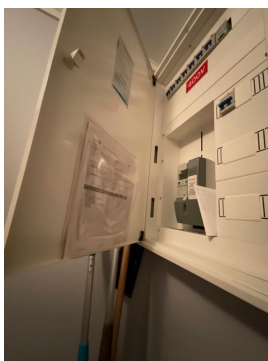
! TG 1 Elektrisk anlegg

Sikringskap med automatsikringer. 7 fordelerkurser på hhv. 16 og 20 ampere. Hovedkurs på 50 ampere.

Det har ikke vært noen problemer med det elektriske anlegget og det observeres ingen ufagmessige tilkoblinger m.m.
Tilstanden vurderes normal.
