Bleikerkollen 5, 1386 ASKER

Attraktiv 60-talls funkisvilla i veletablert boligområde. Stor hage med fine sol- og utsiktsforhold. Nær det meste.

Salgsobjekt: Enebolig
Eierform: Eiet
Byggeår: 1963
BRA-i/BRA Total: 225/251 m²
Tomtstr.: 1447.9 m²
Soverom: 4
Gnr./bnr. Gnr. 55, bnr. 59

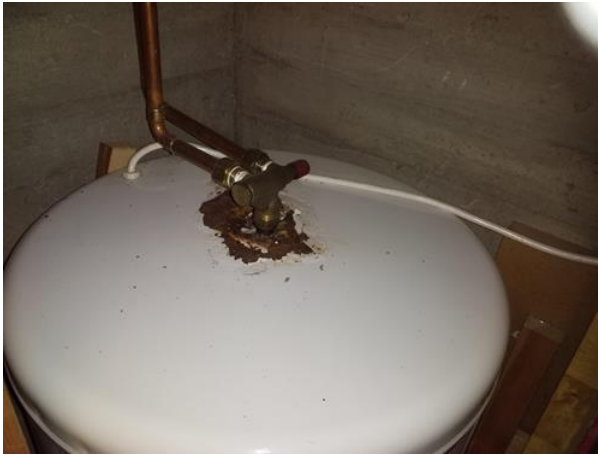
| TG 3 | Varmtvannsbereder (Sjekkpunkter utover det som er inkludert i andre rom) | Rustskader på varmtvannsbereder. Usikker restlevetid. Utskifting bør påregnes. Varmtvannsbereder er plassert i tørt rom men har ikke automatisk vannstoppventil. Oppfølging med jevnlig ettersyn anbefales slik at eventuelle tiltak kan iverksettes ved behov. |

Kommentar - [Varmtvannsbereder.]

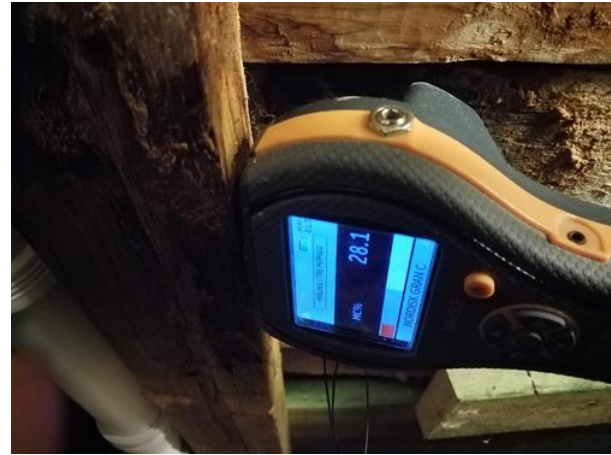
Det ble ved fuktmåling med pigg i treverk observert fukt i treverk ved fuktskjolder. ukjent årsak. kan tyde på lekkasje eller at konstruksjoner ikke er tørket godt nok etter lekkasje.

Kommentar - [Fuktmåling i treverk i himling bod 2]

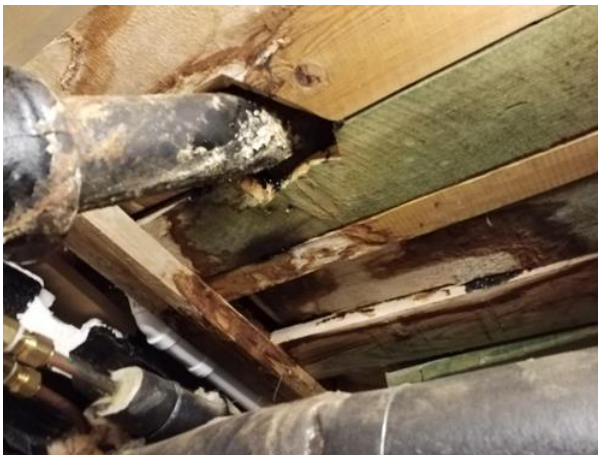
Fuktskjolder/-merker observert i himling i bod 2. Stammer fra tidligere lekkasje fra badet i følge selgers opplysninger. Badet er nå totalrenovert.

Kommentar - [Fuktskjolder i himling bod 2.]

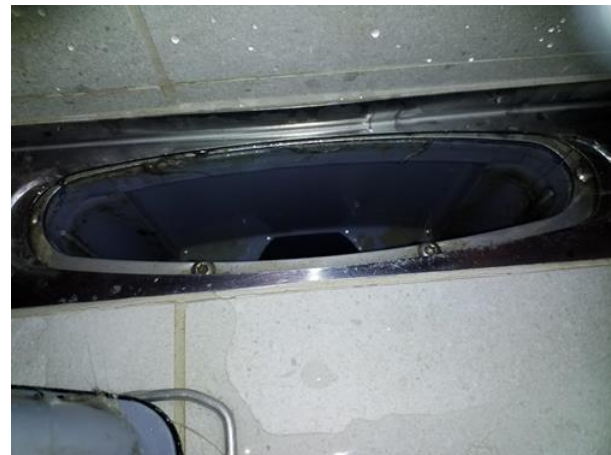
Membran, tettesjikt og overgang til sluk. - [Sluk i dusjsone.]
