Brotet 20, 4353 KLEPP STASJON

**Velholdt og nymalt 3-roms
God planløsning og balkong
Sentralt og attraktivt område**

Befaringsdato: 31.03.2026

Rapportdato: 07.04.2026

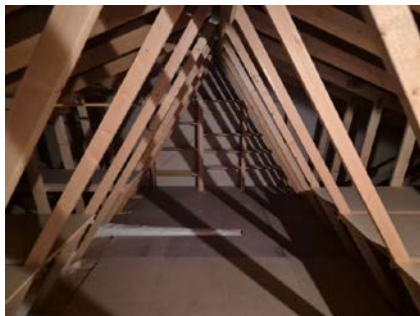
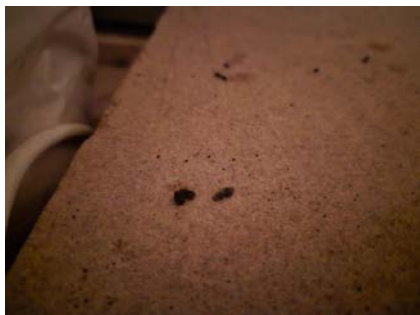
Muselort

Tilkomst til kaldloft via loftsluke på soverom.
Det er registrert muselort på kaldloftet.

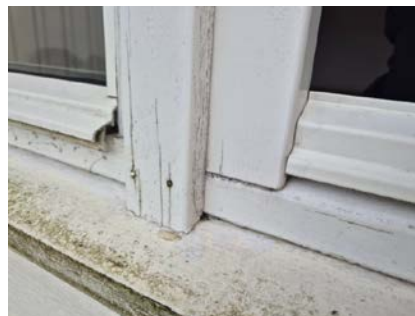
- Karmene i vinduer er slitte og det er sprekker i treverket.

Værslitte vinduskarmer bør overflatebehandles for å hindre videre forringelse og redusere risiko for fuktskader, råte og varmetap. Sprekker i treverket kan føre til at vann trenger inn, noe som kan medføre kostbare reparasjoner på sikt.

- Det må foretas lokal utbedring.

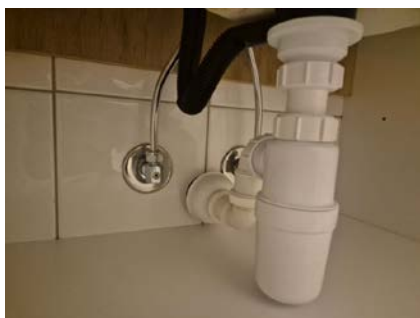
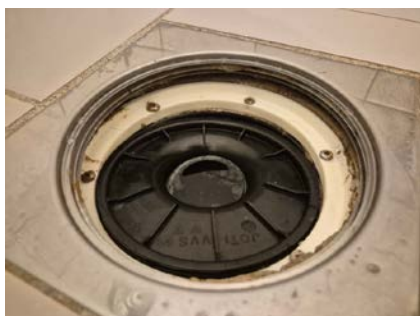
- Det er påvist mangelfull/feil utførelse rundt rørgjennomføringer e.l. som gir fare for fukt i konstruksjonen i våtsone.
- Mer enn halvparten av forventet brukstid er passert på membranløsningen.

Konsekvensen av mangelfull tetting og aldrende tettesjikt er økt risiko for fuktskader i tilstøtende konstruksjoner, noe som kan medføre kostbare reparasjoner og redusert levetid på våtrommet.

- Løsningen/utførelsen rundt rørgjennomføringer gir fare for fukt inn i konstruksjoner.
- Det må foretas lokale tiltak for å utbedre utettheter på våtrommet.

Det bør gjennomføres utbedringer av utette gjennomføringer rundt avløp ved vask og vannrør til bereder for å hindre fuktinntrengning i konstruksjonen.

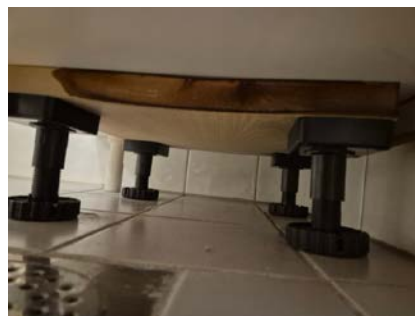
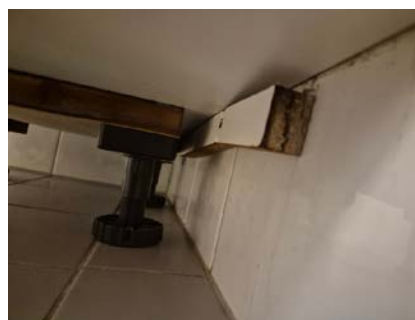
- Det er påvist skader på innredning.

Det er registrert vannskade på platen som støtter opp berederen, samt på støttelisten for benken. Skadene skyldes tidligere lekkasje som ifølge tidligere eier er utbedret.

- Lokal utbedring må utføres.
- Andre tiltak:

Skadet plate og støttelist bør utbedres eller skiftes for å hindre videre forringelse og mulig utvikling av råte eller mugg.

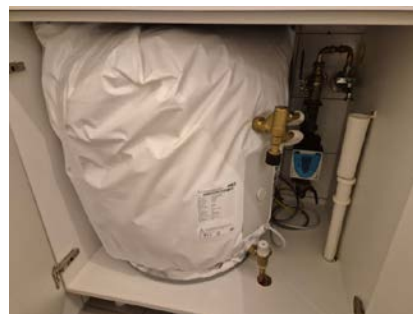
OSO varmtvannsbereeder plassert i underskap på badet.

Årstall: 2025
