Tilstandsrapport

Vertikaldelt tomannsbolig

Vøyenmyra 3, 1384 ASKER

Vertikaldelt tomannsbolig - Byggeår: 2024

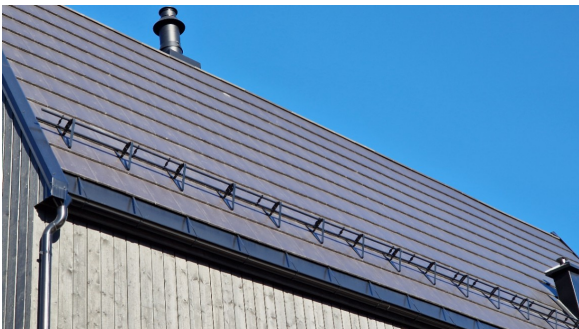
TG 0 Taktekking

Tekking med betongstein fra byggeår i god stand.

Siden taket (takkonstruksjon, taktekking og skorstein) kun er observert fra bakkenivå, er vurderingen begrenset av dette. Det er ikke sikkerhetsmessig forsvarlig å bevege seg ut på taket eller observere fra stige. Selv om det ikke er avdekket skader under befaringen, betyr ikke dette at det ikke foreligger skader som en besiktigelse på taket kan avdekke. Vær oppmerksom på denne risikoen. En undersøkelse av taket kan utføres av en fagperson under tilstrekkelige sikkerhetsforhold.

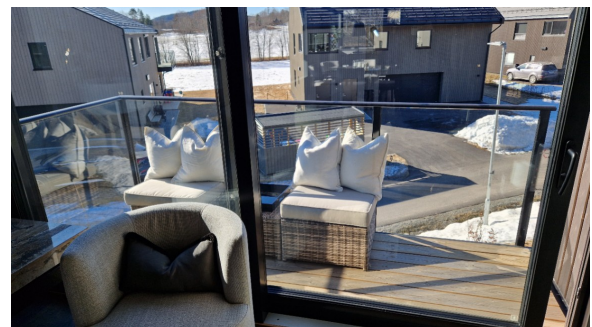
TG 1 Dører

Bygningen har malt hovedytterdør og skyvebalkongdører med 3-lags i malt tre utvendig beslått med vedlikeholdsvennlig materiale.

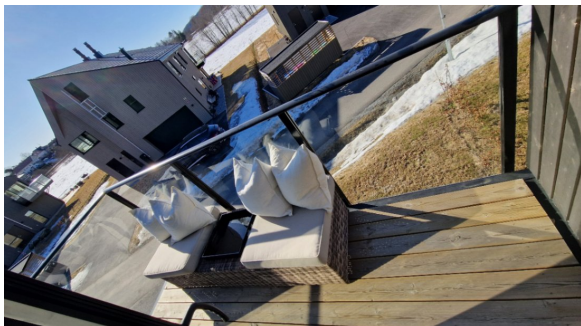
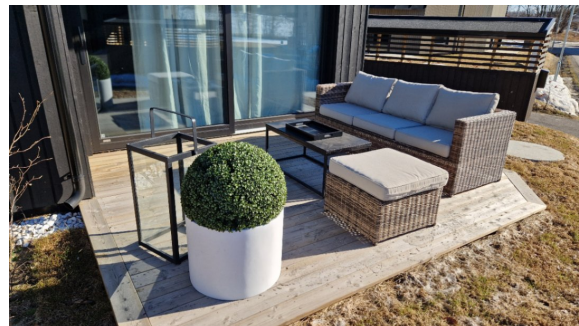
TG 1 Balkonger, terrasser og rom under balkonger

Treplattning ca 10m2 med dekke av terrassebord i 1 etg mot sørvest

Balkong ca 3m2 med dekke av terrassebord og glassrekkverk i 2.etg mot sørvest

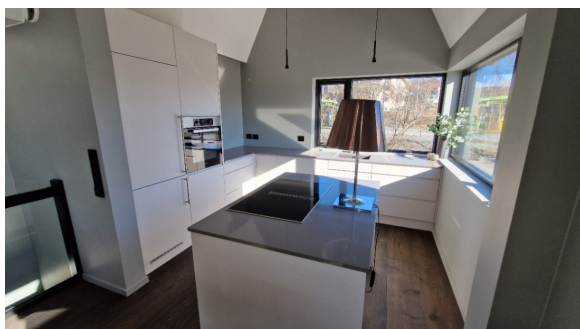
TG 1 Overflater og innredning

Kjøkkenet har innredning med glatte fronter. Det er kjølfrysenskap, oppvaskmaskin, platetopp, stekeovn og vannstoppsystem. På grunn av takhøyde er det ikke mulig å montere komfyrvakt. Elektriker bekrefter at løsningen er godkjent av DSB.

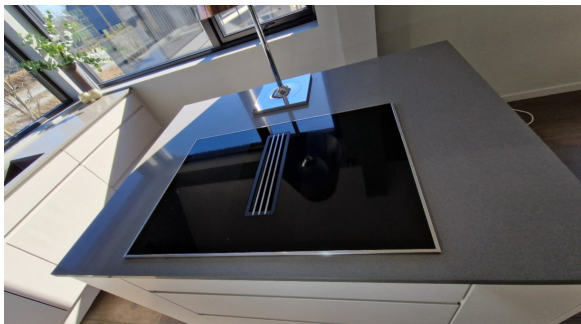
TG 1 Avtrekk

Det er kjøkkenventilator med kullfilter integrert i platetopp. Avkast er under benk og det er balansert avtrekk over kjøleskap. Løsningen vurderes som tilfredsstillende.

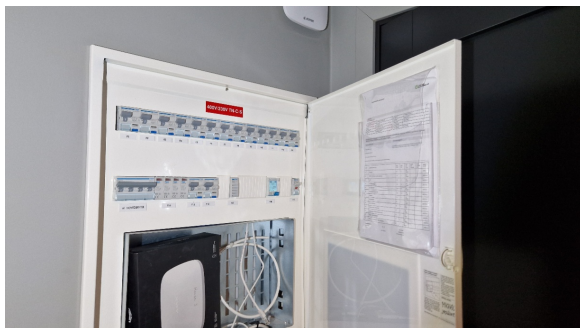
El anlegget er ved visuell vurdering i bra stand men er utenfor takstmannens fagfelt. Samsvarserklæring er fremvist.
