Apeltunhaugene 125, 5238 RÅDAL

Tilstandsrapport

Befaringsdato: 04.05.2026

Rapportdato: 05.05.2026

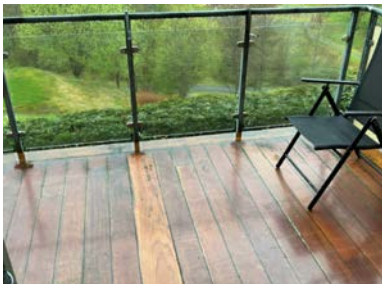
- Det er målt høydeforskjell på mellom 15-30 mm gjennom hele rommet. Tilstandsgrad 2 gis med bakgrunn i standardens krav til godkjente måleavvik.

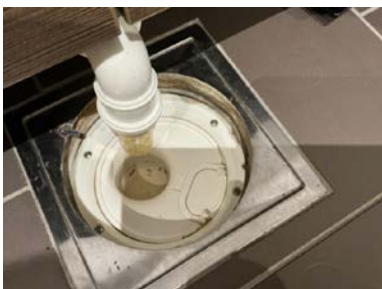
1. ETASJE > BAD: 6M²

TG 2 Sanitærutstyr og innredning

- Det er påvist riss/sprekker i utstyr på våtrommet.

- Riss er vanligvis overfladiske skader i servantens overflate eller glasur. Konsekvensene av riss er hovedsakelig kosmetiske.

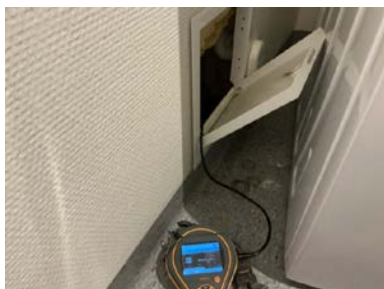
KJØKKEN

Det er observert rust i rørskap, noe som indikerer fuktpåvirkning.

Fuktpåvirkning i rørskapet kan medføre videre korrosjon og økt risiko for lekkasjer over tid. Det anbefales nærmere kontroll av årsak og tilstand, samt utbedring ved behov.

Manglende kursfortegnelse kan gjøre feilsøking, vedlikehold og stenging av vann mer krevende ved en eventuell lekkasje. Det anbefales å etablere oppdatert kursfortegnelse i skapet.
