Nornevegen 1, 3946 PORSGRUNN

**Innbydende og koselig  
familiebolig med stor frittstående  
garasje - 4 soverom -  
barnevennlig med kort vei til**

Enebolig m/garasje  
Norvegen 1  
3946 Eidanger

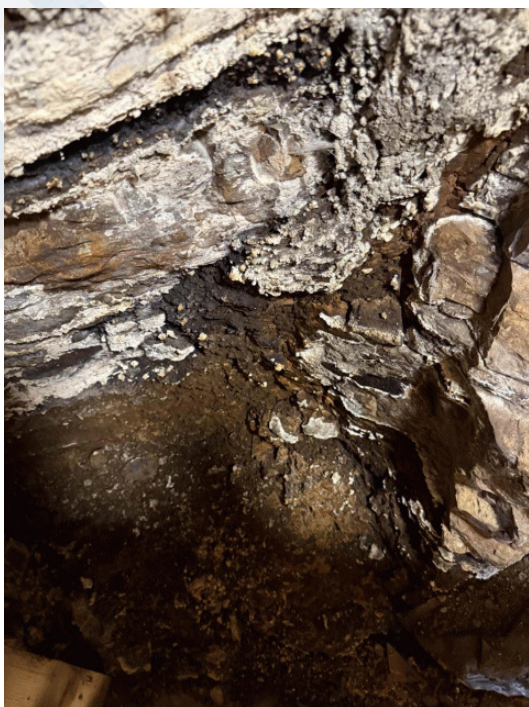
Krypkjelleren fremstår som tilstrekkelig ventilert, tørr og fin under besiktigelsen, men det ble avdekket noe soppdannelser i grunnfjellet. Det ble foretatt stikkprøver av fukt i stubbeloft uten nevneverdige fuktverdier. Det anbefales på generelt grunnlag å legge fuktsperre direkte mot grunn.

TG2 vurderes grunnet funn av soppdannelse enkelte steder av grunnfjell.

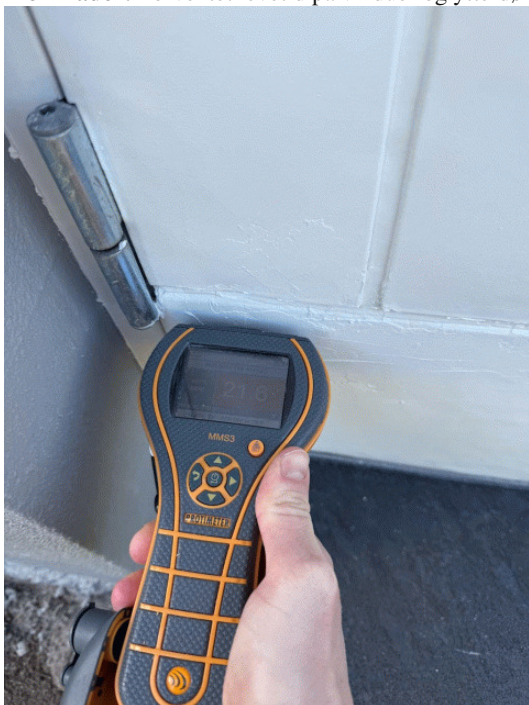
Dørene ble visuelt undersøkt og funksjonstestet under befaringen. Det ble ikke avdekket skader eller svekkelser under besiktigelsen foruten noe fukt og svelling i ytterdør i underetasjen.

TG2 vurderes grunnet funn av fukt og svelling i ytterdør i underetasje.

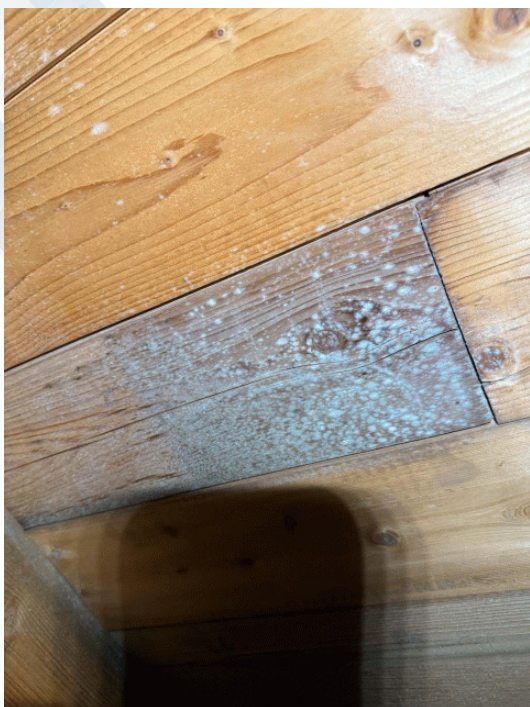
Loftet ble undersøkt fra gangbart gulv. Den synlige delen av loftet fremstår som godt ventilert, tørt og fint under befaringen. Det ble avdekket tegn til biologiske skadegjørere i form av soppdannelse på enkelte bord i undertaket. Det ble foretatt fuktmåling i undertak og takkonstruksjon uten nevneverdige fuktverdier. Det bemerkes at loftet er etterisolert med blåseisolasjon.

TG2 vurderes grunnet soppdannelse på enkelte steder.

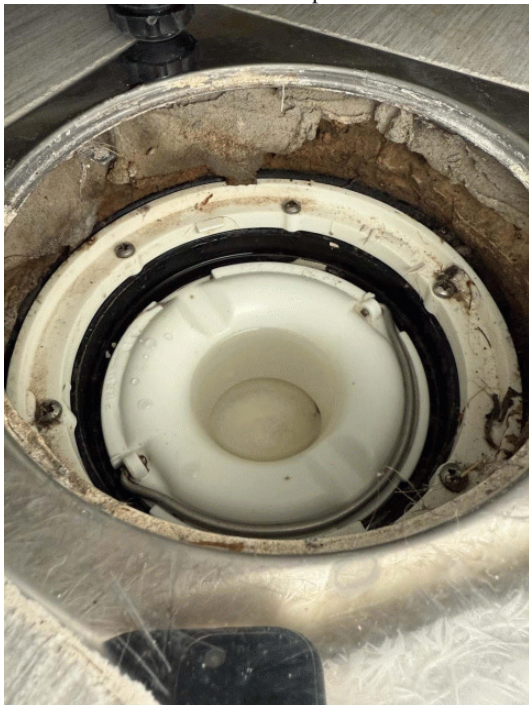
Fall på gulv ble kontrollert med laser og det registreres 3mm fall over en lengde på ca 1,5m ut fra dørterskel mot sluk. Viktig å merke seg at det er krav til 15mm fall over denne lengden. Overflatene for øvrig fremstår i normalt god stand, uten tegn til skader.

Det ble foretatt hulltaking og fuktmåling i tilstøtende vegg for våtsone, uten å påvise unormale fuktverdier.

TG2 vurderes grunnet ingen synlig slukmansjett under klemring.

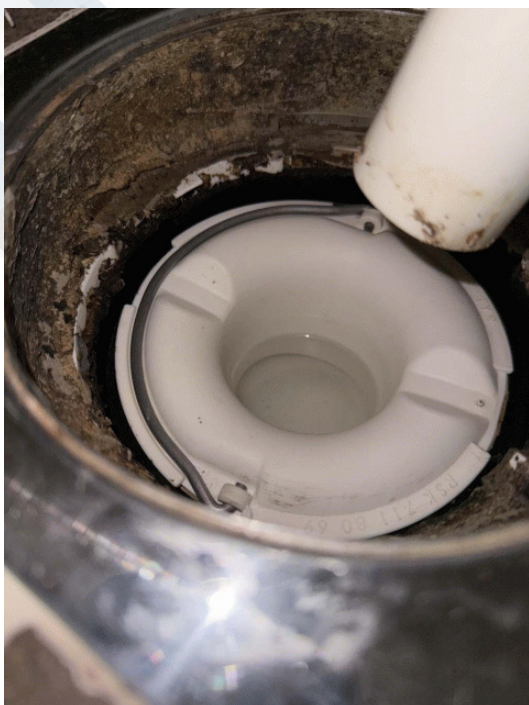
Fall på gulv ble kontrollert med laser og det registreres 0mm fall over en lengde på 1,3m ut fra dørterskel mot sluk.  
 Viktig å merke seg at det er krav til 13mm fall over denne lengden. Overflatene for øvrig fremstår i normalt god stand, uten tegn til skader.

Det ble foretatt hulltaking og fuktmåling i tilstøtende vegg for våtsone, uten å påvise unormale fuktverdier.

TG2 vurderes grunnet ingen synlig slukmansjett under klemring.
