Hjortskarmoveien 64, 8685 TROFORS

**Svenningdal - Koselig enebolig i
landlige omgivelser - 3 soverom -
Uthus med loft**

Tilstandsrapport

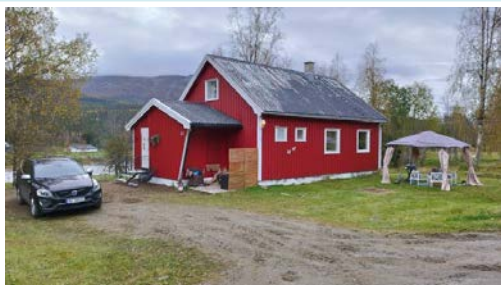
- Tidspunkt for utskiftning av takteking nærmer seg.
- Tidspunkt for utskiftning av undertak nærmer seg.

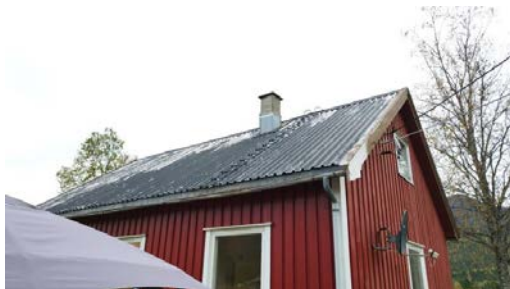
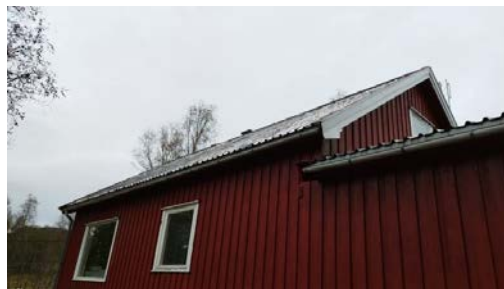
Nedløp og beslag

Renner og nedløp av plast. Takstige med bøyle til pipen. Pipen har sokkelbeslag.

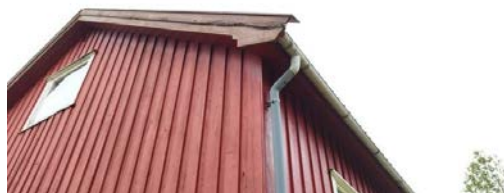
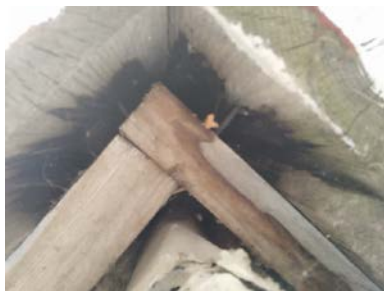
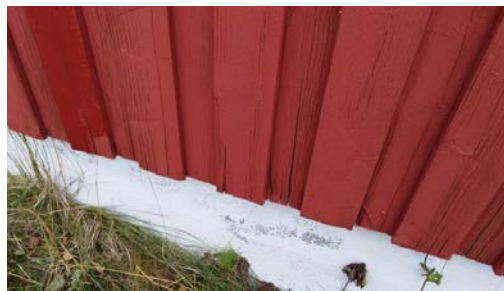
- Det er påvist spredte råteskader i bordkledningen.
- Det er ingen musesperre i nedre kant av konstruksjon.
- Det er værslitt/oppsprukket trevirke/trepaneler.

Det ble observert museganger i isolasjonen i krypkjelleren, usikkerhet omkring eventuelle skjulte skader i veggkonstruksjonen.

Kledningen er moden for utskifting

- Råteskadet trekledning må skiftes ut.
- Musesperre må etableres.

Det bør etableres lusing/musebånd i nedre kant av konstruksjonen for å hindre at skadedyr kommer inn i konstruksjonen.

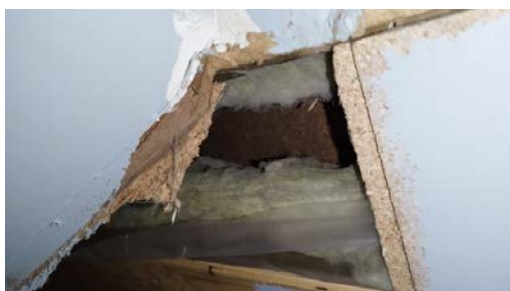
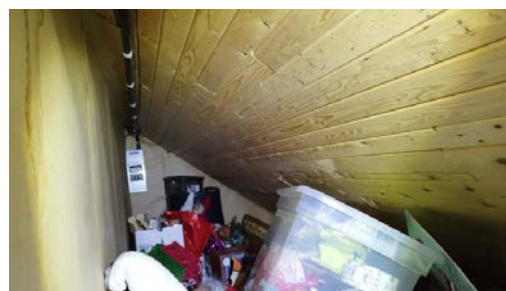
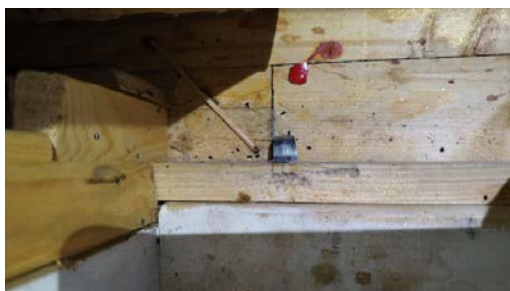
TG 2 Takkonstruksjon/Loft

- Det er registrert symptom på aktivitet fra skadedyr

- Det må gjennomføres ytterligere undersøkelser.

Det bør gjennomføres ytterligere undersøkelser for å få kartlagt det eventuelle skadeomfanget skadedyr kan ha påført. Dampsperran må utbedres. Loftetasjen er moden for oppgradering.

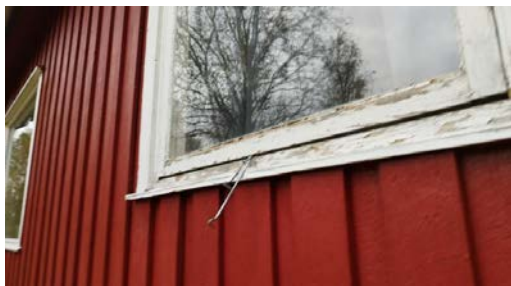
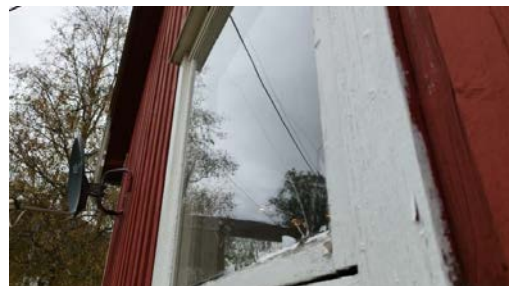
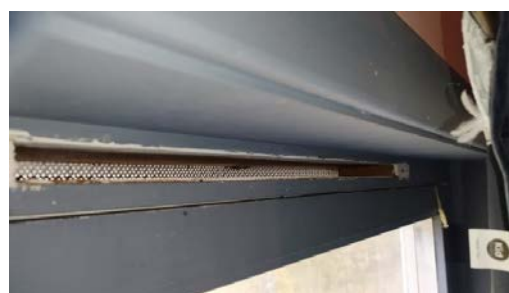
TG 2 Dører

Bygningen har malt hovedytterdør.

- Det er avvik:

Døren må justeres og dekkpropper bør monteres.

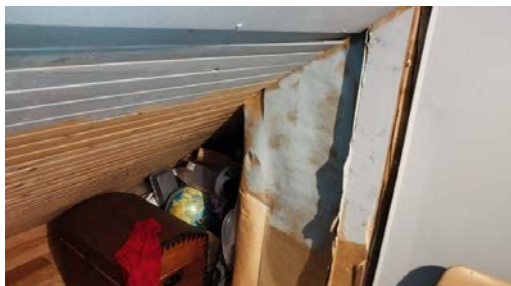
TG 3 Etasjeskille/gulv mot grunn

Etasjeskille av trebjelkelag og støpt betonggulv mot grunn.

- Det er påvist fuktskader i etasjeskiller
- Målt høydeforskjell på mellom 10 - 20 mm innenfor en lengde på 2 meter. Tilstandsgrad 2 gis med bakgrunn i standardens krav til godkjente måleavvik.
- Målt høydeforskjell på over 15 mm gjennom hele rommet. Tilstandsgrad 2 gis med bakgrunn i standardens krav til godkjente måleavvik.

Råteskader i etasjeskillet besiktiget fra krypkjelleren og det ble målt forhøyede fuktverdier i treverket..

- Råteskadet treverk må skiftes.

Det må gjøres ytterligere undersøkelser.

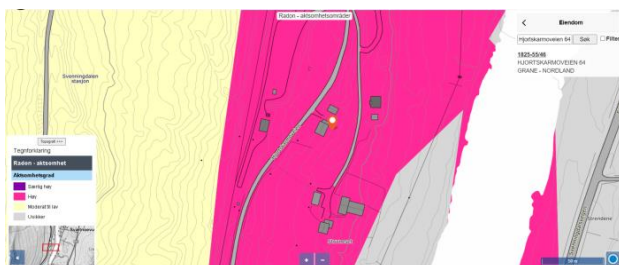
Temakart - radon.

- Det bør gjennomføres radonmålinger.

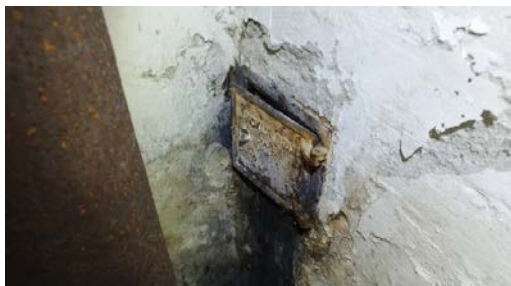
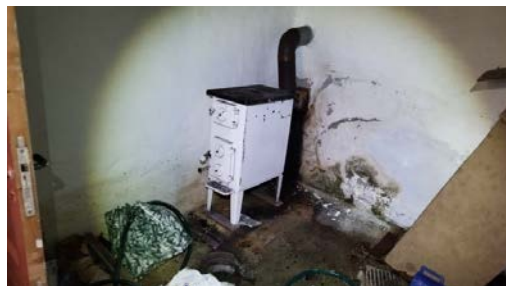
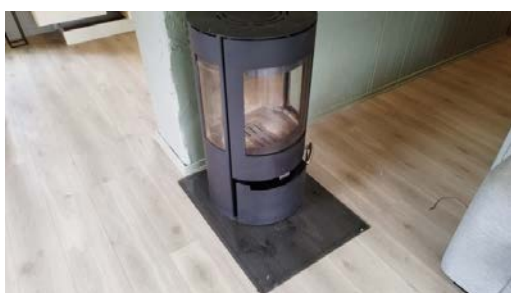
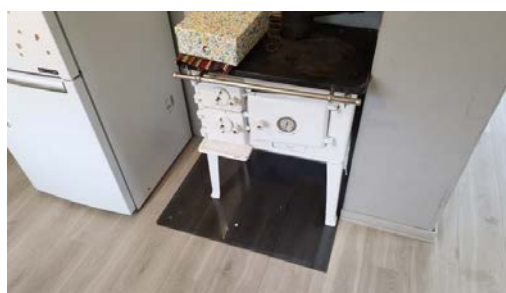
Rom Under Terreng

- Det er påvist synlig fuktighet på mur/gulv i kjeller.

Stående vann på gulvet og råteskader i treverk.

Det er fuktig klima og manglende ventilering i kjelleretasjen.

- Det må foretas tiltak for å redusere/begrense fuktgjennomtrenging inn i kjeller.

Isoporen må fjernes eller tildekkes.

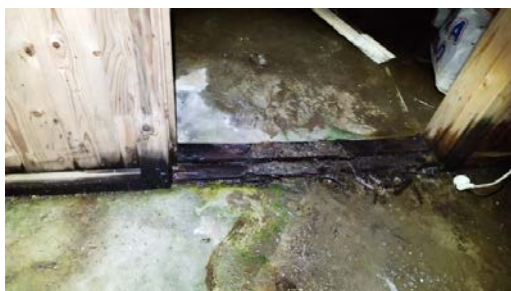
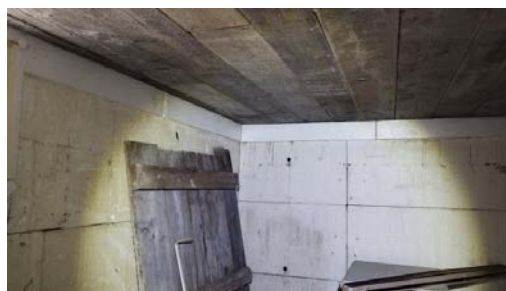
Kryp Kjeller

- Det er påvist skader på konstruksjoner i krypkjeller som er forårsaket av råte eller sopp.
- Det er registrert skader etter aktivitet av skadedyr
- Det er stedvis påvist fuktnivå som tilsier at konstruksjonen kan ha fuktskader.

- Skadet treverk må skiftes.
- Gjennomføre ytterligere undersøkelser og foreta utbedring av skade.
- Konstruksjonene må sikres mot råte, sopp og skadedyr.

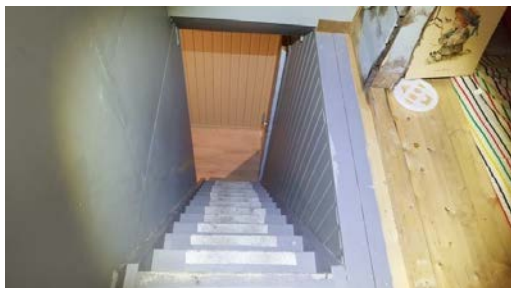
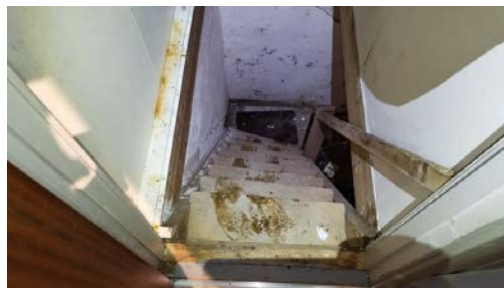
TG 2 Innvendige dører

Innvendig har boligen malte fyllingsdører.

- Det er påvist avvik som tilsier at det bør foretas tiltak på enkelte dører.
- Enkelte av innvendige dører har en del slitasje.

- Lokal utbedring må påregnes.

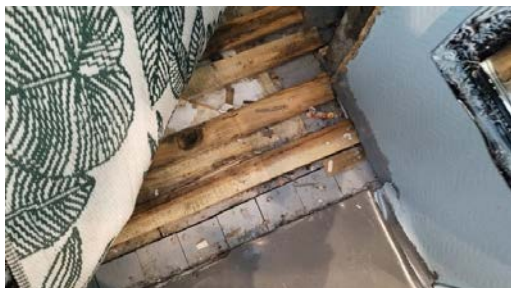
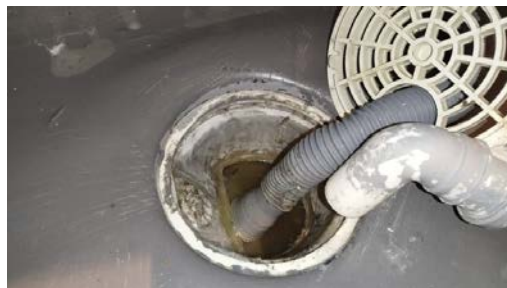
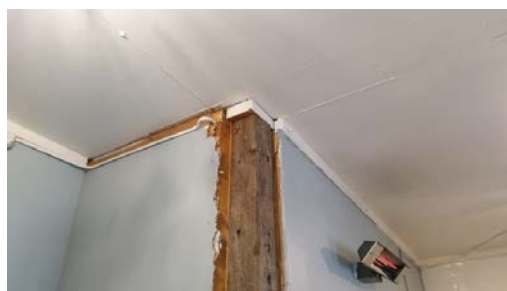
Tilliggende konstruksjoner våtrom

- Hulltaking er ikke foretatt da det allerede er påvist andre avvik i våtsonen.
- Ved andre fuktundersøkelser enn hulltaking, er det påvist indikasjoner på fuktskader.

Fukt og råteskader i bejelkelaget besikket fra krypkjelleren.

- Gjennomføre ytterligere undersøkelser og foreta utbedring av skade.
- Det må foretas tiltak for å lukke avviket.

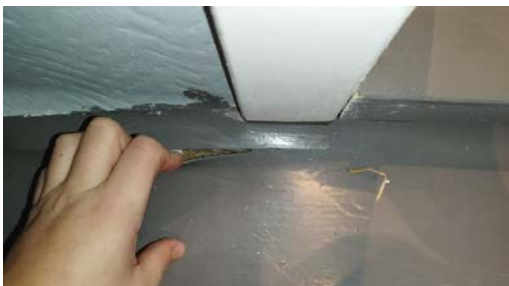
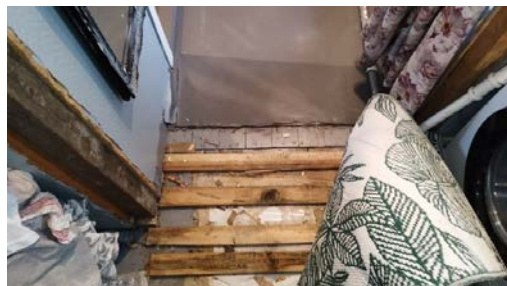
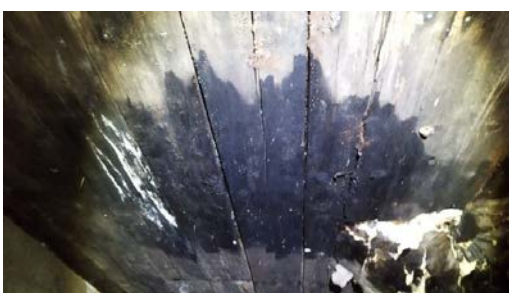
1. ETASJE > KJØKKEN

Det ble utført fuktsøk ved kjøleskap, oppvaskmaskin og vask. Det ble ikke registrert forhøyede fuktverdier.

Fuktsvelling i skrog.

Stekeovnen og hengslene må festes.

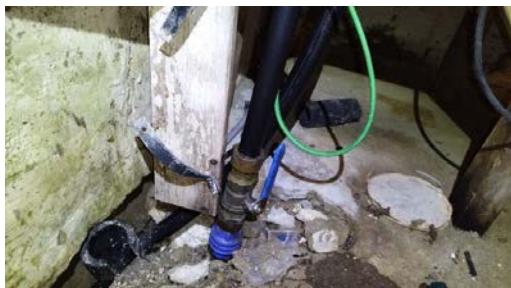
Hovedstoppekran.

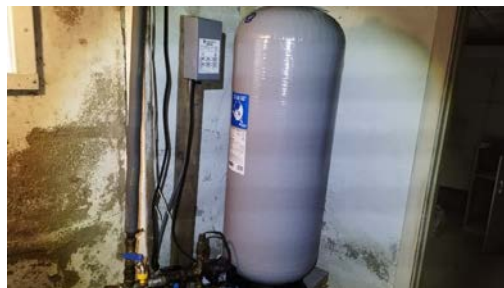
TG 2 Avløpsrør

Det er avløpsrør av plast.
Stakepunkt montert i krypkjelleren.
Lufting av avløpsanlegget går via durgo/vakumventil i knekottet.

- Skal avviket lukkes, må løsning på lufting av kloakk etableres.
- I forbindelse med oppgradering av våtrom vil det være naturlig med utskiftning av rør.
- Tidspunkt for utskiftning av avløpsrør nærmer seg.

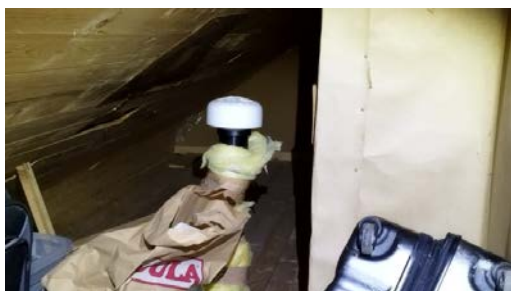
Hver bygning skal ha minst én lufterledning ført til det fri, med mindre det dokumenteres at avløpet kan fungere tilfredsstillende ved bruk av annen løsning.

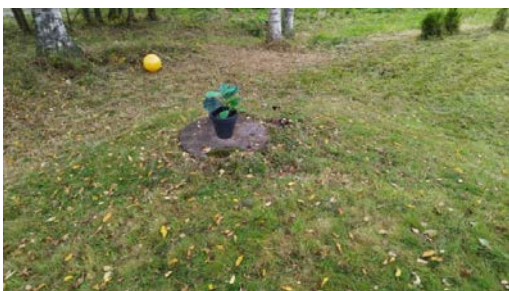
- Mer enn halvparten av forventet brukstid er passert på septiktank.
