Hjortskarmoveien 64, 8685 TROFORS

**Svenningdal - Koselig enebolig i  
landlige omgivelser - 3 soverom -  
Uthus med loft**

# Tilstandsrapport

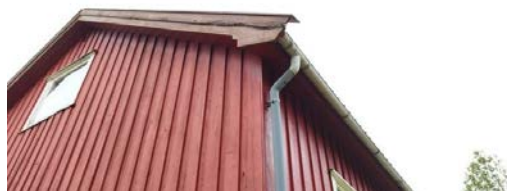
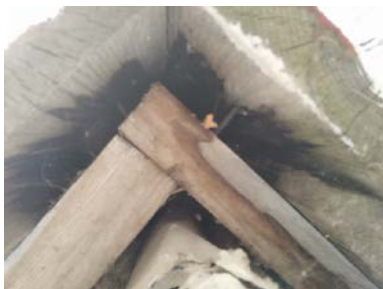
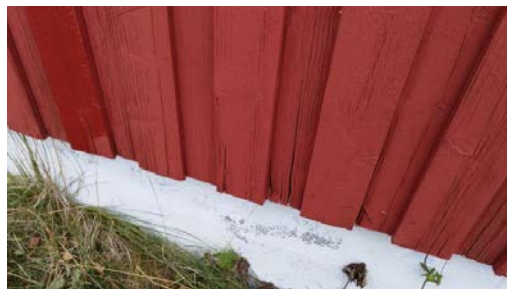
## TG 2 Takkonstruksjon/Loft

*Punktet må sees i sammenheng med Takteking*

- Det er registrert symptom på aktivitet fra skadedyr

Det bør gjennomføres ytterligere undersøkelser for å få kartlagt det eventuelle skadeomfanget skadedyr kan ha påført. Dampspærren må utbedres. Loftetasjen er moden for oppgradering.

- Det må gjennomføres ytterligere undersøkelser.

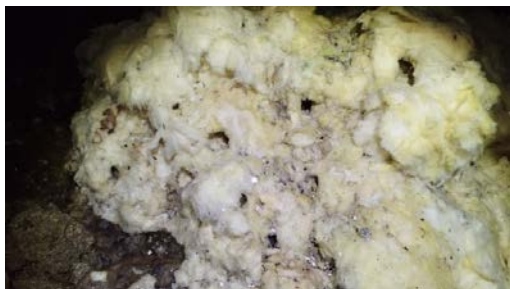
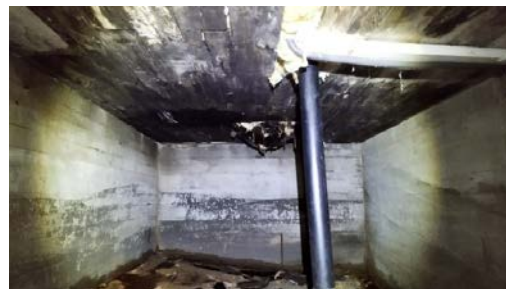
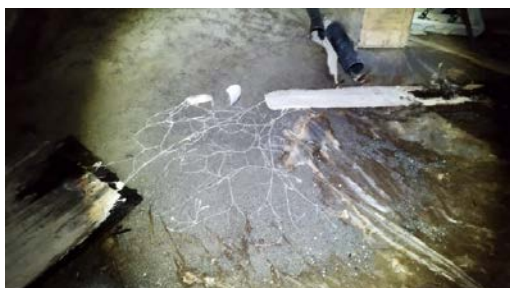
## TG 3 Innvendige trapper

Boligen har malt tretrapp som strekker seg opp til loftetasjen, og ubehandlet tretrapp som går ned til kjelleretasjen.

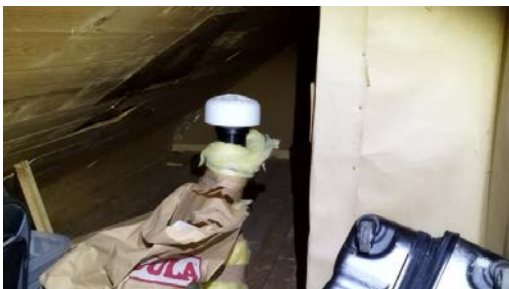
## TG 2 Ventilasjon

Boligen har naturlig ventilasjon via ventiler i yttervegger og ventiler i vindu.

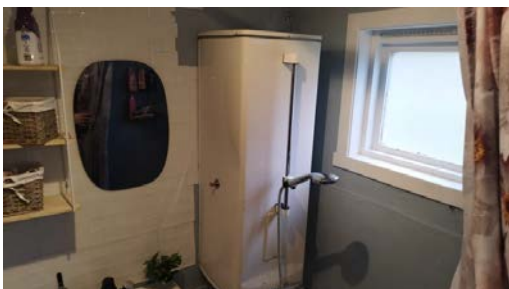
## ⓘ TG 3 Elektrisk anlegg

*Dette er en forenklet kontroll begrenset til de spørsmål og undersøkelser som forskrift til avhendingslova (tryggere bolighandel) § 2-18 inneholder. Dette kan ikke sammenlignes med en kontroll utført av offentlig myndighet (Det lokale eltilsyn) eller registrert elektrovirksomhet, og en bygningssakkyndig har verken kompetanse eller lov til å foreta en slik kontroll.*
