Sommarsetveien 23, 8890 LEIRFJORD

**Fritidsbolig til helårsbruk i  
nærheten av populære  
utfartsområder.**

Befaringsdato: 26.08.2025    Rapportdato: 08.09.2025    Oppdragsnr.: 20914-4147    Referansenummer: CA7931  
Autorisert foretak: Motakst AS    Sertifisert Takstingeniør: Lars Emil Brattland    Vår ref: Lars Emil Brattland

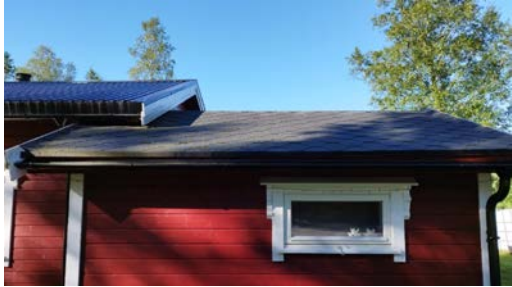
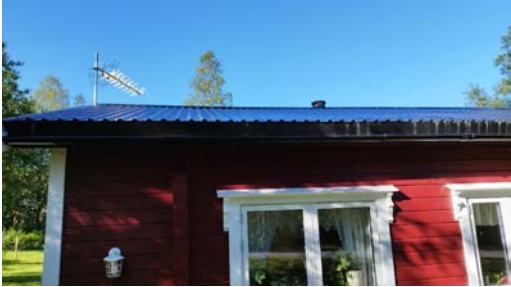
### Nedløp og beslag

Renner og nedløp av metall fra 2022.  
Fastmontert takstige til pipen.  
Isolert stålpipes som føres over taket.

Hvor det er fare for at snøras og isras kan medføre skade, skal taket ha snøfanger e.l. dette iht. byggeforskrift 1965.  
Før det eventuelt blir montert snøfangere må takkonstruksjonen/bærekonstruksjoner kontrolleres av bygningssakkyndig.

Kostnadsestimat: 10 000 - 50 000

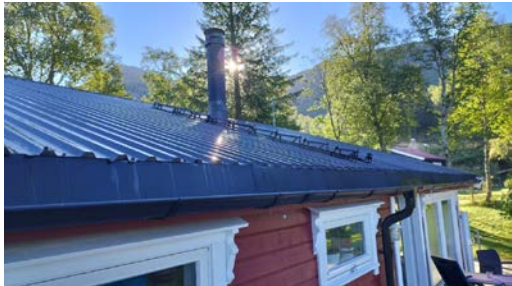
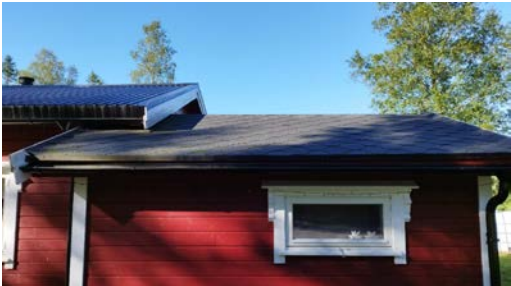
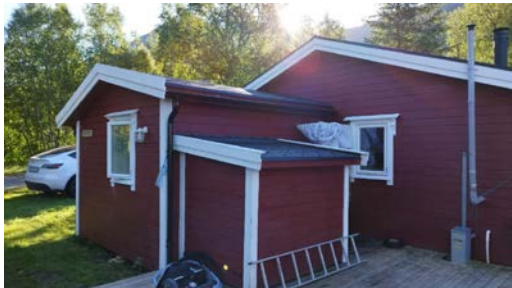
### Veggkonstruksjon

Spor etter mus på kaldloftet. Usikkerhet om hvilke eventuelle skader disse kan ha gjort i yttervegger og andre lukkede konstruksjoner.  
Løs/overflødig vindsperre i nedre kant av konstruksjonen på fasade mot øst.

Avstanden fra underkanten av kledningen til terrenget bør generelt være minst 0,3 m.  
Vindsperren bør tilpasses.

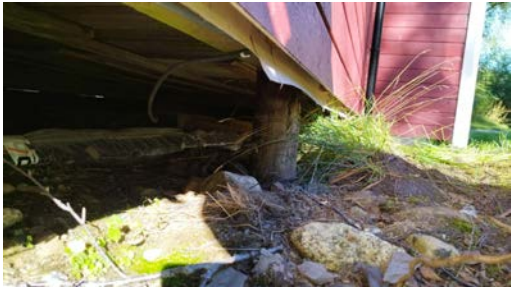
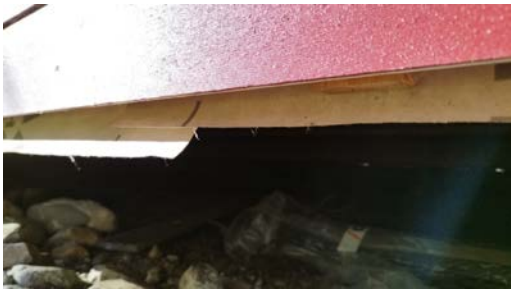
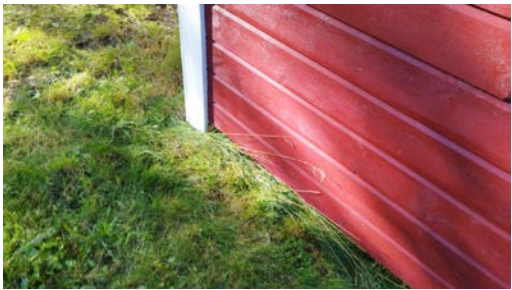
## TG 3 Takkonstruksjon/Loft

Saltak takkonstruksjon av tre.  
Undertak av rullprodukt med underliggende rupanel  
Loftskillet er isolert med ca. 15 cm isolasjon.  
Adkomst til kaldloftet via luke i himling i stuen.  
Det ble fuktmålt i takkonstruksjonen ved befarings, og det ble ikke registrert forhøyede fuktverdier.

Kostnadsestimat: Under 10 000

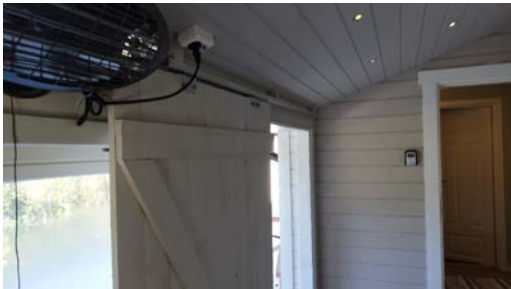
## TG 1 Balkonger, terrasser og rom under balkonger

Terrasse rundt bygget på til sammen ca. 90,7m2. Terrassen er fundamentert på søyler av tre.  
Mindre avvik:  
-Stedvis dannelse av grønnnske.

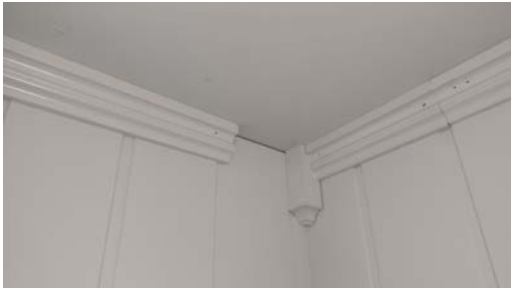
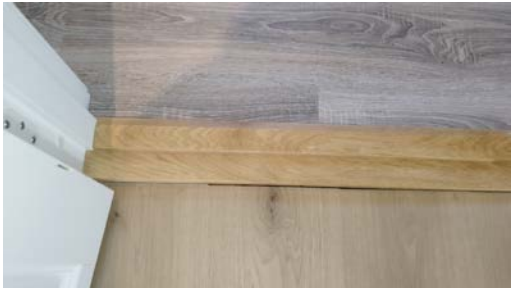
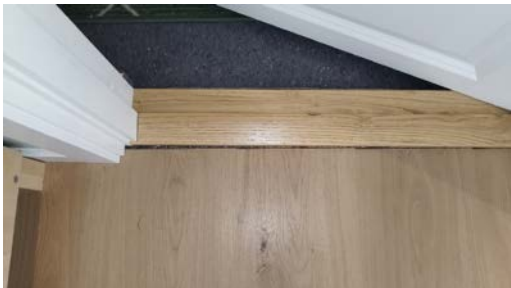
## TG 2 Etasjeskille/gulv mot grunn

Etasjeskille av trebjelkelag.

- Det er målt høydeforskjell på mellom 15-30 mm gjennom hele rommet. Tilstandsgrad 2 gis med bakgrunn i standardens krav til godkjente måleavvik.
- Målt høydeforskjell på mellom 10 - 20 mm innenfor en lengde på 2 meter. Tilstandsgrad 2 gis med bakgrunn i standardens krav til godkjente måleavvik.

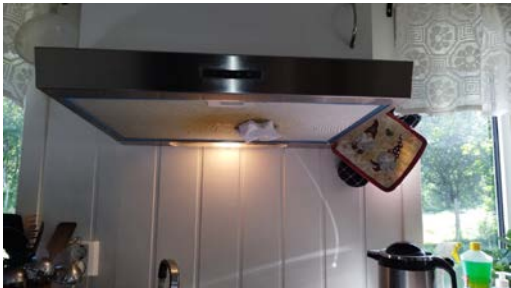
### TG 1 Avtrekk

Det er kjøkkenventilator med avtrekk ut.

Test av avtrekket.
