Ragnestølberget 35B, 4347 LYE

**Kjekk leilighet med godt innhold,  
stor hage og nydelig utsikt.  
Parkering i garasje.**

## 6. Hovedrapport

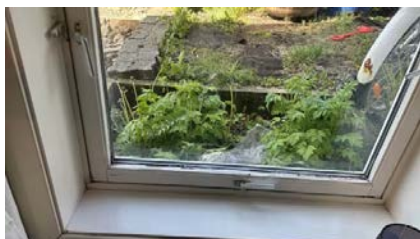
### 6.1 Rom under terreng

Ved fuktmåling i treverk i forbindelse med hulltaking, måles et fuktinnhold som er over faregrensen for utvikling av skader. Det er kun ventilering via vindusventil, denne var lukket på befaringsdagen. Ventilering anbefales oppgradert.

Påforede vegger mot terreng har feil byggemåte med bruk av plastfolie som dampsperre. Dette øker risikoen for magasinering av fukt inne i konstruksjonen med påfølgende fare for en utvikling av skader.

Ytterligere undersøkelser må foretas for å få kartlagt årsak og omfanget på eventuelle skader

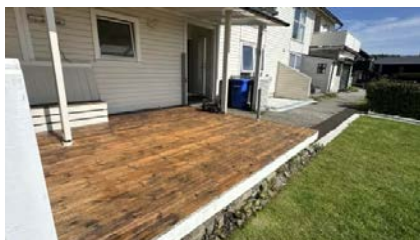
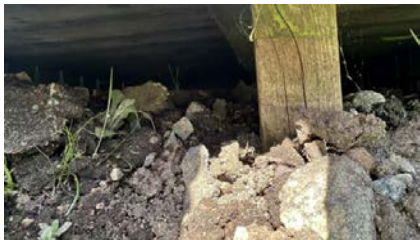
### 6.2 Balkong, terrasse, platting

Terrassebord montert i senere tid, normal stand. Ukjent om underliggende konstruksjon er skiftet. Påregnelig normalt med noe nedbrytning/ujevnheter i treverk/konstruksjoner (søyler, bjelker og reisverk) som står i og nære terrenget.

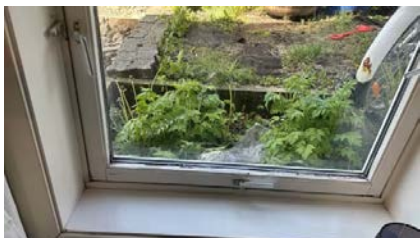
## 6.3 Vinduer og dører

Vinduer og dører hovedsakelig fra byggeåret, nedbrytning/krakelering i enkelte overflater som er mye utsatt for sol og fuktighet, noe slitasje i pakninger og beslag. Svelling/avskalling i nedre del av brystning tilknyttet ytterdør. Kondensering i enkelte vinduskarmen, dette skyldes for liten utskiftning av inneluften. Ett vindu i stue behøver en mindre justering.

Overflatebehandlinger må påregnes.

Justeringer/smøring anbefales.

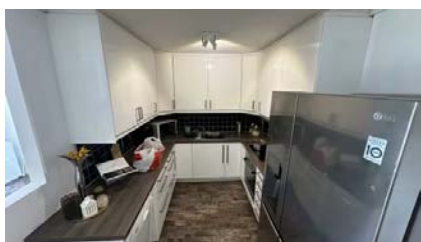
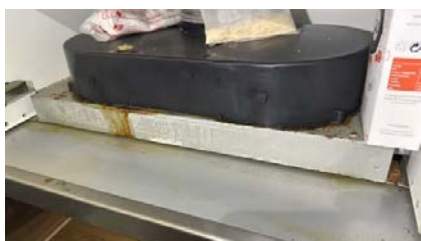
## 6.5 Kjøkken

| <p>Kjøkkeninnredning med lys profilerte fronter og laminert benkeplate. Innredning fremstår i normal stand iht. alder, stedvis noe bruksmerker i overflater.</p> <p>Merknad:</p> <ul style="list-style-type: none"><li>-Kjøkkeninnredning montert i regi av forrige eier i 2012.</li><li>-Enkelte fronter behøver mindre justering.</li></ul> <p>Generell info:</p> <p>Avløpsrør under kjøkkenvask bør etter strammes med jevne mellomrom, dette fordi disse over tid glir fra hverandre ved bruk av varmt og kaldt vann, og kan forårsake fuktskade i skap og eventuelt nærliggende gulv.</p> <p>Anbefaler montering av komfyrvakt.</p> | |

| <p>Avtrekk fungerte ved enkel test.</p> <p>Merknad:</p> <ul style="list-style-type: none"><li>-Iring/korrodering ved innfestnings beslag.</li></ul> | |

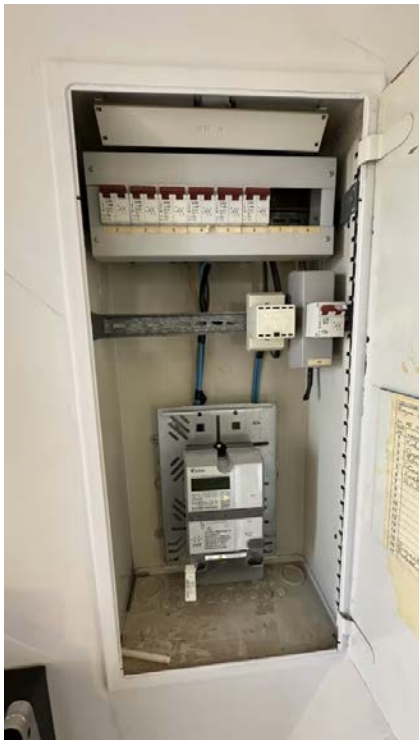
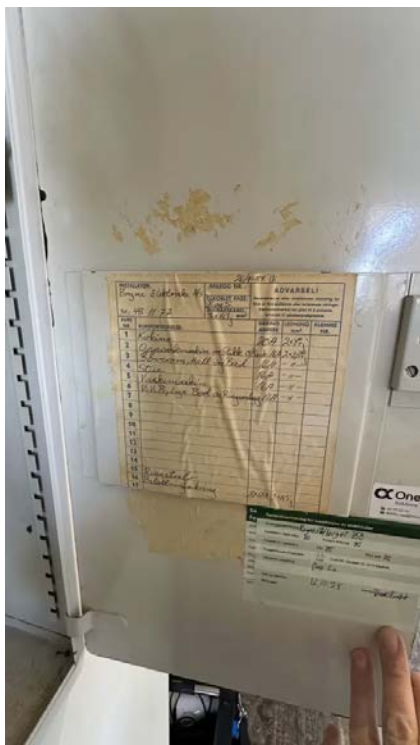
## 6.9 Elektrisk

Boligen har stedvis ett eldre elanlegg uten dokumentasjon. Det anbefales el-kontroll i forbindelse med eierskifte.

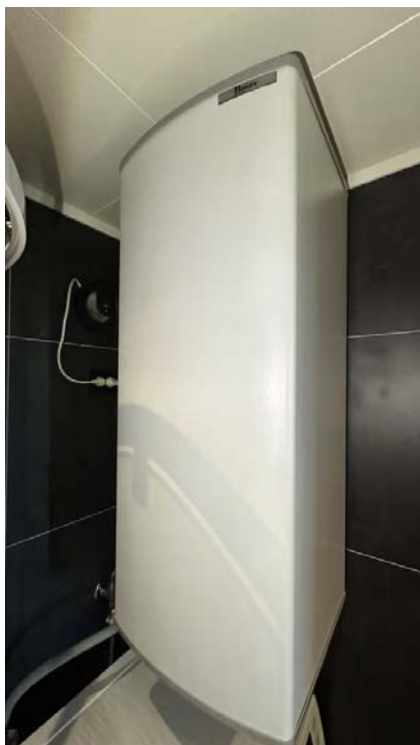
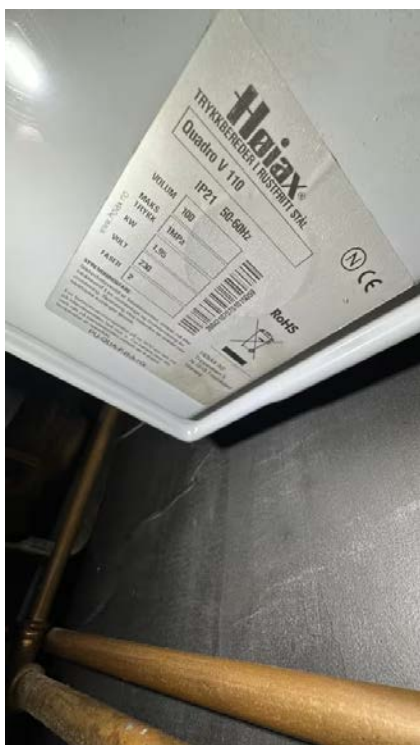
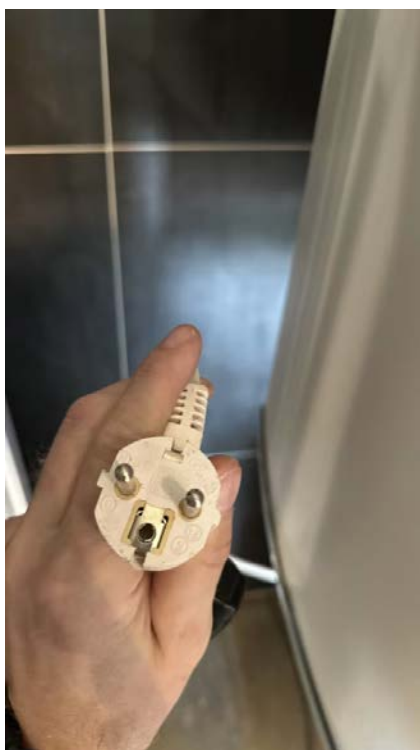
## 6.10 Varmtvannsbereder

Bereder fra 2022, ingen avvik registrert utover manglende fast tilkobling.

Montere fast tilkobling.
