Stertebakke 7B, 3612 KONGSBERG

**Attraktiv 2-roms i et populært  
boligområde med gode sol- og  
utsiktsforhold | P-plass i felles  
garasjekjeller**

# Tilstandsrapport

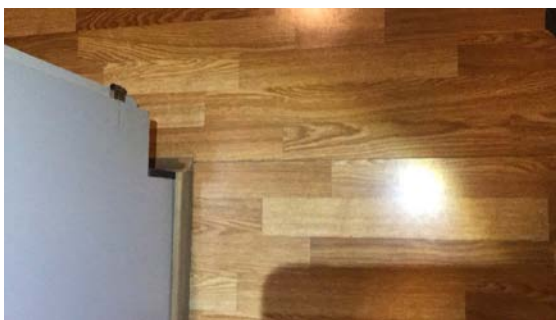
Det er registrert langsgående sprekk i laminatgulvet i stuen og på soverommet.

Bildet viser sprekk i laminatgulv på soverom.

Bildet viser sprekk i laminatgulv på stuen.

Det bør vurderes utbedring av sprekken i laminatgulvet for å hindre videre skadeutvikling og redusere risiko for fuktskader eller ytterligere forringelse av gulvets kvalitet. Sprekker kan også medføre ujevnheter som gir økt slitasje og ubehag ved bruk.

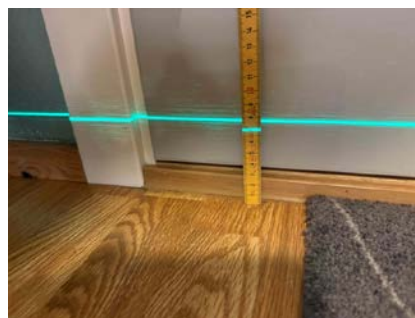
- Målt høydeforskjell på mellom 10 - 20 mm innenfor en lengde på 2 meter. Tilstandsgrad 2 gis med bakgrunn i standardens krav til godkjente måleavvik.
- Målt høydeforskjell på over 30 mm gjennom hele rommet. Tilstandsgrad 3 gis med bakgrunn i standardens krav til godkjente måleavvik.

Dersom skjevhetene ikke utbedres, kan det føre til økt slitasje på gulv, utfordringer med møblering og innredning, samt oppsprekking av gulvskjøter.

Tiltak bør vurderes spesielt ved fremtidig renovering eller utskifting av gulv.

**Kostnadsestimat: 100 000 - 200 000**
