Snekkerveien 4, 1920 SØRUMSAND

**Stor, pen og innholdsrik
familiebolig i rolig nabolag. Nær til
både sentrum, Bingsfoss og
turområder. Fin planløsning.**

Befaringsdato: 03.06.2024 Rapportdato: 11.06.2024 Oppdragsnr.: 18925-1539 Referansenummer: YN8180

Autorisert foretak: Nåmo Takst og Rådgivning AS

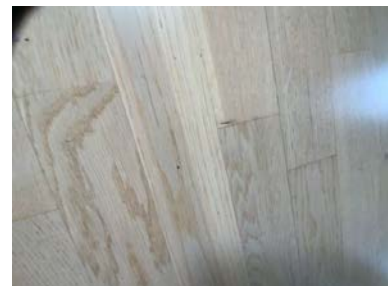
Noe sprekker i plateskjøter på vegger er synlig og noe slitasje av parkett.

- Andre tiltak:

Overflater anses å ha tiltenkt funksjon. Overflater må utbedres for å lukke avviket.

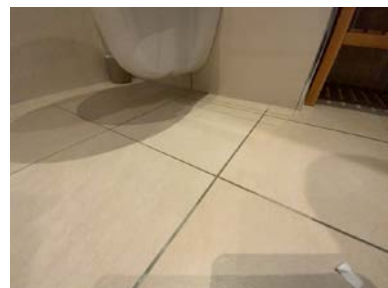
Vurdering av avvik:

- Det er ikke påvist tilfredsstillende løsning for å synliggjøre lekkasje fra innebygget systerne.

Konsekvens/tiltak

- Det må gjøres tiltak for å lukke avviket.

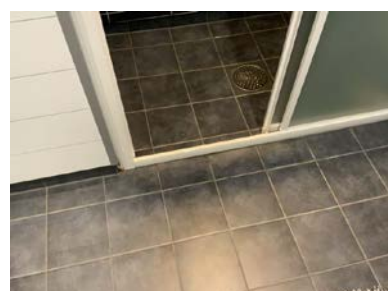
Vurdering av avvik:

- Det er mulighet for at det kan forekomme vannlekkasje på våtrommet hvor vann ikke vil gå til sluk.
- Det er påvist avvik i fuger.

- Det må lages avrenningsmulighet inn til dusj/sluk.
