Salgsobjekt: Fritidseiendom
Eierform: Eiet
Byggeår: 1961
BRA-i/BRA Total 54/54 kvm
Tomtstr.: 260 m²
Soverom: 2
Antall rom: 3
Gnr./bnr. Gnr. 39, bnr. 43
Oppdragsnr.: 1501240185

RABALHEI 48 - Deres neste hytte?

Befaringsdato: 30.08.2024 Rapportdato: 05.09.2024 Oppdragsnr.: 22128-1061 Referansenummer: TX1533
Autorisert foretak: 7-Fjellstakst AS Sertifisert Takstingeniør: Morten Soltvedt Vår ref: Espen Rikstad

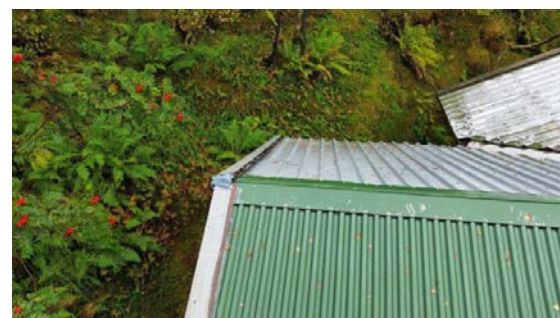
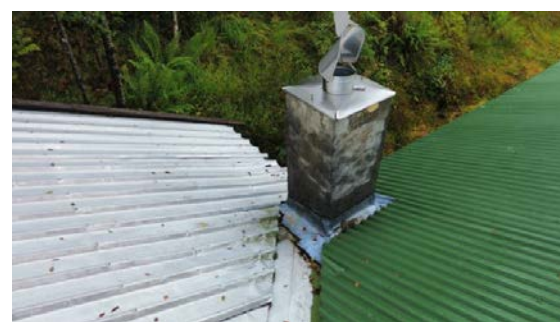
TG 3 Nedløp og beslag

Takrenne og nedløp av plast fra byggeår med nedløp til terreng.
Pipe over tak, pusset og malt.
Kontrollert for generell slitasje, utførelse og avvik.

Vurdering av avvik:

- Takrenner/nedløp har store lekkasjer.
- Utvendige beslagsløsninger er ikke fagmessig utført.

Utvendig > Nedløp og beslag: Takrenner/nedløp har store lekkasjer. Utvendige beslagsløsninger er ikke fagmessig utført. Det mangler flere endelokk på takrennene. Det er noen mellomrom mellom pipe og beslag.

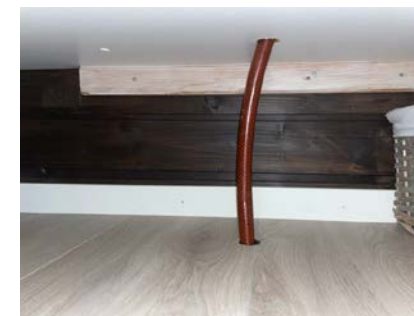
TG 1 Andre VVS-installasjoner

Boligen har en vanntank på ca. 450 liter plassert i bod.

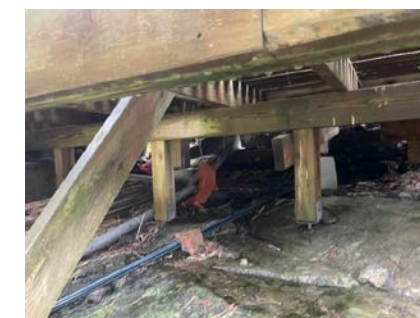
TOMTEFORHOLD

Det er ikke dokumentert noe drenering. Deler av boligen står på betong påler. Kontrollert for synlig utførelse, opplysninger og avvik.

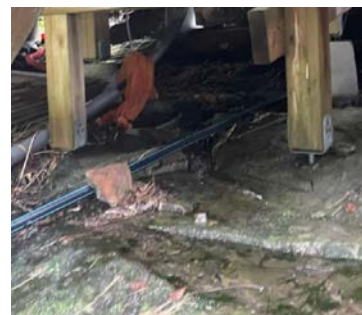
TG 3 Terrenforhold

Boligen er plassert i skrående terreng. Terrenforholdet rundt boligen er undersøkt og vurdert.
