Rabalhei 48 - Din neste hytte?

Befaringsdato: 30.08.2024 Rapportdato: 05.09.2024 Oppdragsnr.: 22128-1061 Referansenummer: TX1533
Autorisert foretak: 7-Fjellstakst AS Sertifisert Takstingeniør: Morten Soltvedt Vår ref: Espen Rikstad

Tilstandsrapport

FRITIDSBOLIG

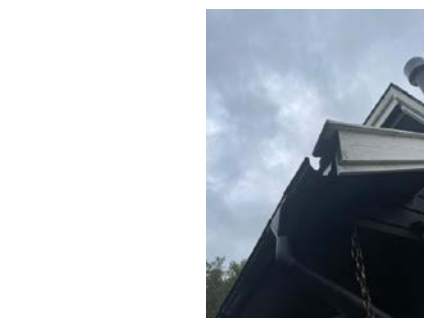
TG 2 Veggkonstruksjon

Det er trekonstruksjon av ukjent utførelse med liggende trekledning.
Det er utført stikkprøver i underkant av kledning, rundt vinduer og dører.

Vurdering av avvik:
• Det er ingen eller liten lufting i nedre kant av kledning mot grunnmur.
• Det er ingen musesperre i nedre kant av konstruksjon.
• Det er påvist andre avvik:

Det anbefales lokal utbedring av gjennomføringene for å tette konstruksjonen mot fuktighet.
Anbefaler jevnlig vedlikehold av kledningen.

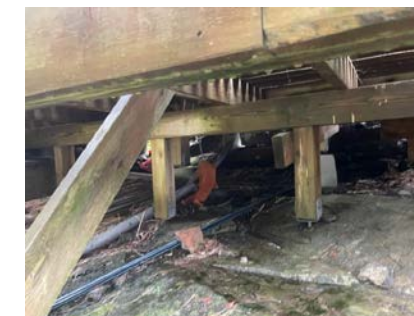
TOMTEFORHOLD

Det er ikke dokumentert noe drenering. Deler av boligen står på betong påler. Kontrollert for synlig utførelse, opplysninger og avvik.

Fundament er ikke synlig for kontroll. Grunnmur av lettklinkerblokker, betong- og natursteinsmur. Deler av boligen står på betong påler. Vurdering basert på riss/sprekker, alder og avgitte opplysninger.

- Grunnmuren har sprekkdannelse.

Tomteforhold > Grunnmur og fundamenter: Grunnmuren har sprekkdannelser. Tiltak: Anbefaler jevnlig tilsyn.
