# Tilstandsrapport

Selveierleilighet

Bruket 3 B, 1621 GRESSVIK

# gnr. 48, bnr. 238, snr. 144

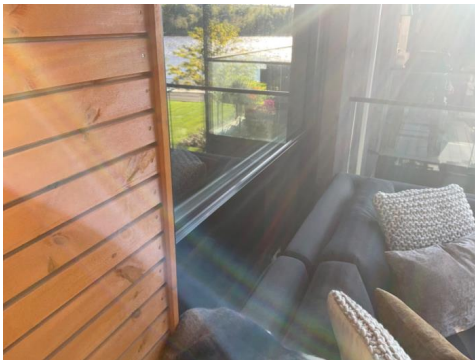
### ! TG 0 Vinduer

Vinduer med rammer og karmen i tre med isolerglass fra byggeår.  
Utvendig aluminiumsbeslag.

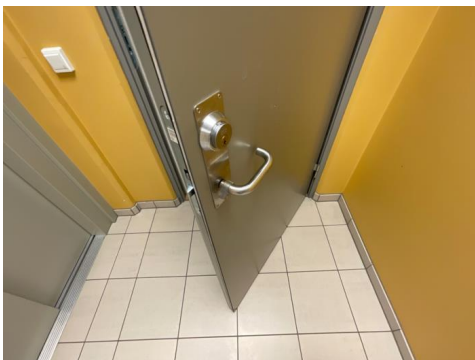
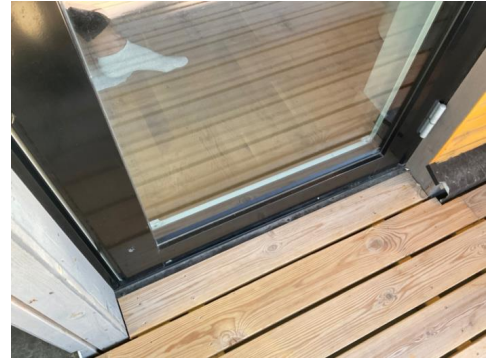
### ! TG 0 Dører

Ytterdør i tre fra byggeår.  
Balkongdør i tre med stort glassfelt med isolerglass fra byggeår.  
Utvendig aluminiumsbeslag.

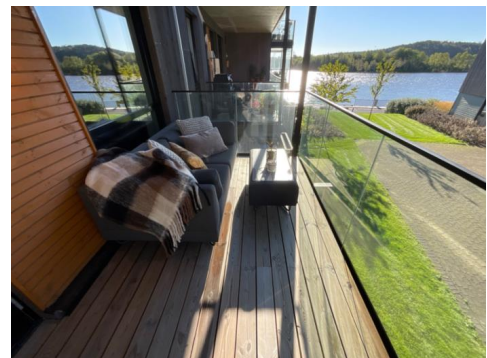
### ! TG 0 Balkonger, terrasser og rom under balkonger

Fra stue/kjøkken er det adgang til balkong på 13 kvm.

Rekkverkshøyde er målt og er innenfor dagens krav.

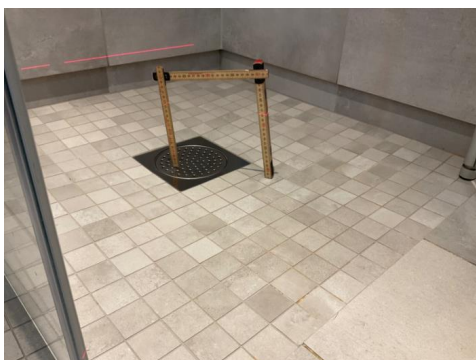
#### ! TG 0 Overflater Gulv

Flislagt gulv med vannbåren gulvvarme. Det er målt en høydeforskjell på ca. 35 mm fra topp membran til topp slukrist.

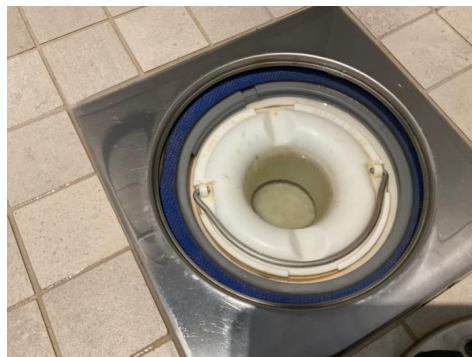
#### ! TG 0 Sluk, membran og tettesjikt

Plastsluk.  
Fuktmåling ikke mulig grunnet vannbåren varme.

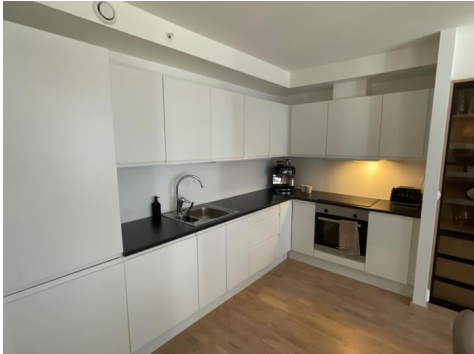
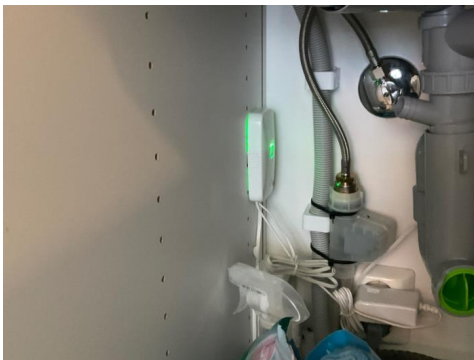
#### ! TG 0 Overflater og innredning

Kjøkkeninnredning fra byggeår.  
Kjøkkenet har slette fronter og laminat benkeplate. Integriert komfyr, platetopp, kjøl/frysenskap og oppvaskmaskin.

Waterguard er montert.

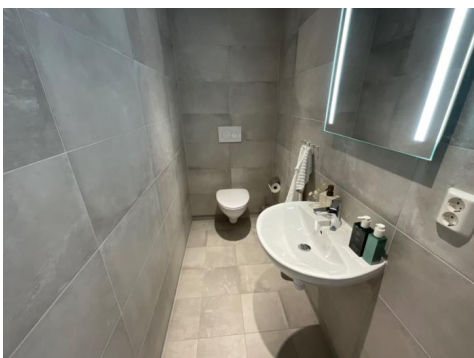
### ! TG 0 Overflater og konstruksjon

Eget toalettrom med veggfestet toalett og servant.

Avtrekk via balansert ventilasjon.

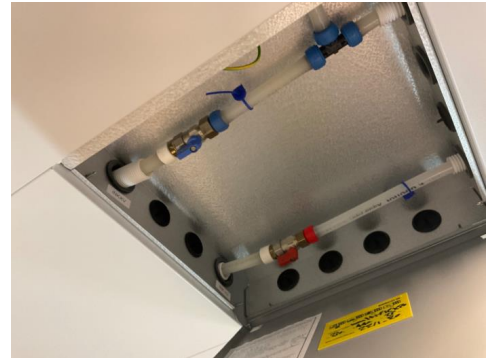
### ! TG 0 Vannledninger

Vannrør av pex (rør-i-rør) og flexislange.

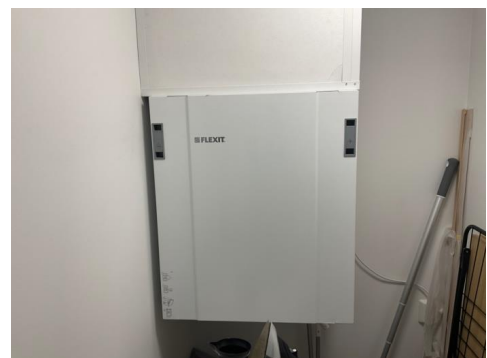
### ! TG 0 Ventilasjon

Balansert ventilasjonsanlegg som kontrollerer både mengden tilluft og avtrekksluft. Ventilasjonsaggregatet består av en vifte som trekker ut brukt luft fra våtrom, kjøkken og tekniske rom. Det består også av en vifte som trekker luft utenfra og tilfører frisk, temperert luft til oppholdsrom som soverom, stue osv.

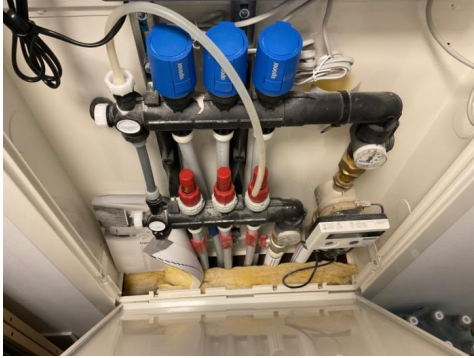
### ! TG 0 Vannbåren varme

Vannbåren varme via fjernvarme.

Oppvarming og varmtvann leveres via felles varmtvannssystem for sameiet som fjernavleses og avregnes 1 gang pr år.

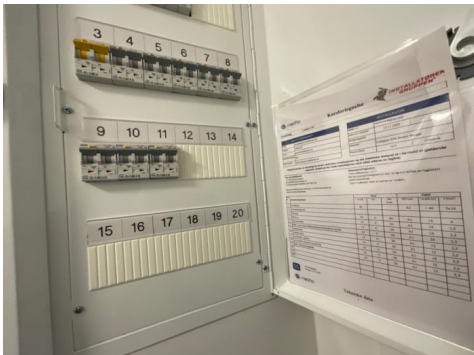
## ! TG 0 Elektrisk anlegg

Sikringskap med automatsikringer. 9 fordelerkurser på hhv. 15 og 25 ampere. Hovedkurs på 40 ampere.

Nyere el-anlegg fortsatt med garanti.
