Odnesvegen 334A, 2822 BYBRUA

**Halvpart av tomannsbolig - lyst og koselig - 3 soverom - nærhet til barnehage og turmuligheter.**

## Tilstandsrapport

### TOMANNSBOLIG

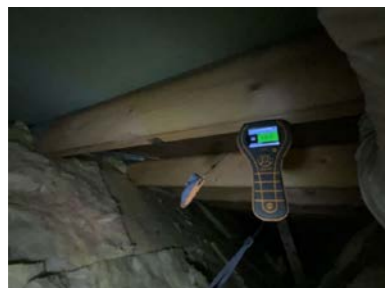
## TG 1 Takkonstruksjon/Loft

Mønet skråtak i trekonstruksjoner Kombinert kaldt loft og skråhimling. Adkomst til kneloft fra luke, ingen inspeksjonsmuligheter til møneloft. Ved enkle fuktmålinger registrerte jeg ikke verdier for skadelig fukt. Konstruksjonene er inspisert fra luke. Tilstandsgrad er gitt ut fra synlige forhold på befaringdagen og forventet brukstid.

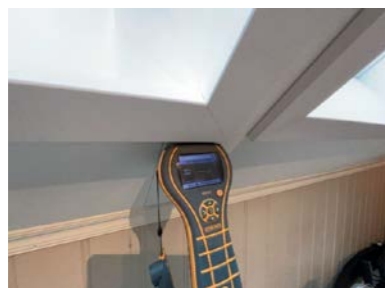
## TG 1 Vinduer

Trevinduer med 2-lags energiglass.

Det gjøres oppmerksom på at takvinduer er risikokonstruksjon, og fukt/vannskader er ofte forbundet med dette. Det er ved enkle fuktsøk ikke registrert avvik.

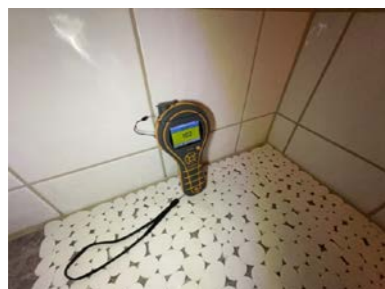
På vegg er: Fliser.  
I himling er: Himlingsplater. Ved enkle fuktsøk registrerte jeg ingen unormale verdier.

Dusjing direkte på vegg/gulv gir økt belastning på konstruksjon og kan redusere levetiden på våtrommet. Rommet har mer enn halvparten av forventet brukstid oppnådd. Rommet må brukes med forsiktighet og det må følges med på konstruksjonene da risikoen for skader er stor.

Siden våtrommet fungerer i dag er det ikke behov for strakstiltak. Men ut fra alder kan plutselig skader oppstå, det anbefales å følge med og bruke rommet med forsiktighet. Oppgraderinger bør etter hvert påregnes.

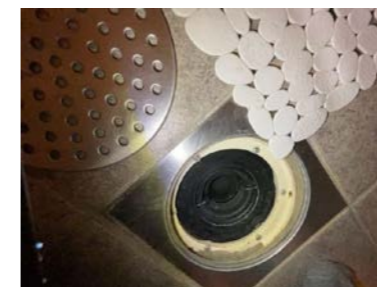
#### TO 2 Overflater Gulv

Rommet har mer enn halvparten av forventet brukstid oppnådd. Rommet må brukes med forsiktighet og det må følges med på konstruksjonene da risikoen for skader er stor. Gulvet utenfor nedsenket dusjsone har fall under 1:100. I slike tilfeller skal membranen ha en oppkant på minst 15mm over ferdig gulv ved terskel. Det kan ikke kontrolleres om membranen har oppkant da membran ikke er synlig. Gulvet er tilnærmet flatt. Det er lokalt fall til sluk. Fall er ikke tilfredsstillende, men badet fungerer med dette avviket

Rommet fungerer med dagens tilstand, men tilfredsstillende ikke krav til våtrom. Det er ikke behov for utbedringstiltak siden våtrommet fungerer i dag, men ut ifra alder kan skader plutselig oppstå på eldre våtrom. For å få tilstandsgrad 0 eller 1 må gulvet bygges om, for å få riktig fall til sluk. Det vil imidlertid sjelden være økonomisk rasjonelt som et enkeltstående tiltak. Ved en eventuell renovering, påse at våtrommet bygges med riktig fall til sluk.
