Odnesvegen 334A, 2822 BYBRUA

Halvpart av tomannsbolig - lyst og koselig - 3 soverom - nærhet til barnehage og turmuligheter.

Tilstandsrapport

TOMANNSBOLIG

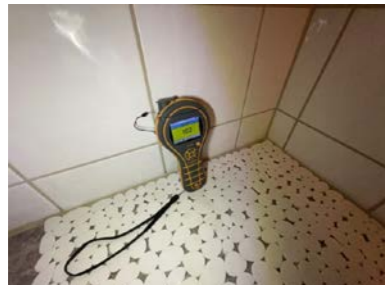
ETASJE > BAD

TO 2 Overflater Gulv

Rommet har mer enn halvparten av forventet brukstid oppnådd. Rommet må brukes med forsiktighet og det må følges med på konstruksjonene da risikoen for skader er stor. Gulvet utenfor nedsenket dusjsone har fall under 1:100. I slike tilfeller skal membranen ha en oppkant på minst 15mm over ferdig gulv ved terskel. Det kan ikke kontrolleres om membranen har oppkant da membran ikke er synlig. Gulvet er tilnærmet flatt. Det er lokalt fall til sluk. Fall er ikke tilfredsstillende, men badet fungerer med dette avviket

Rommet fungerer med dagens tilstand, men tilfredsstillende ikke krav til våtrom. Det er ikke behov for utbedringstiltak siden våtrommet fungerer i dag, men ut ifra alder kan skader plutselig oppstå på eldre våtrom. For å få tilstandsgrad 0 eller 1 må gulvet bygges om, for å få riktig fall til sluk. Det vil imidlertid sjelden være økonomisk rasjonelt som et enkeltstående tiltak. Ved en eventuell renovering, påse at våtrommet bygges med riktig fall til sluk.

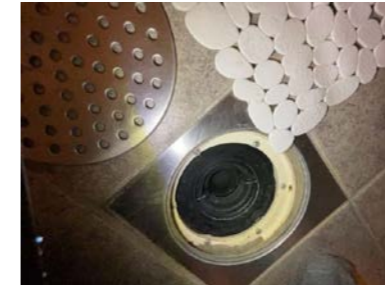
ETASJE > BAD

TO 1 Sanitærutstyr og innredning
