Skolebakken 1A, 2230 SKOTTERUD

Moderne og påkostet enebolig med alt på en flate, sentralt på Skotterud! Fantastisk uteområde og solrik beliggenhet.

Befaringsdato: 20.11.2024

Tilstandsrapport

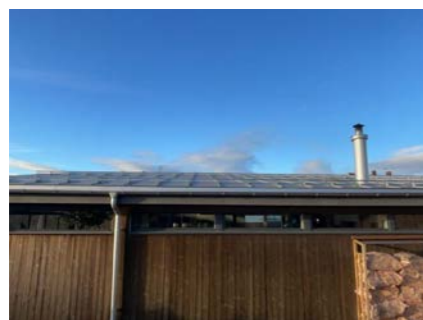
Taktekkingen er av papp før båndteking av alu sink plater. Taket er besiktiget fra bakkenivå.

Renner og beslag ifbm. takteking i tilsvarende alu-sink som takteking.

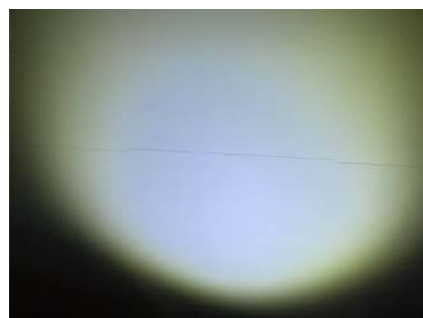
Mindre ripe stueparkett

Fungerer med avvik. Imidlertid bør skjoldene på terrasse følges med på/når de oppstår, her kan aktuelle tiltak f.eks. være være tetting mellom karm/himling eller bedret ventilasjon om dette er tidvis kondens.

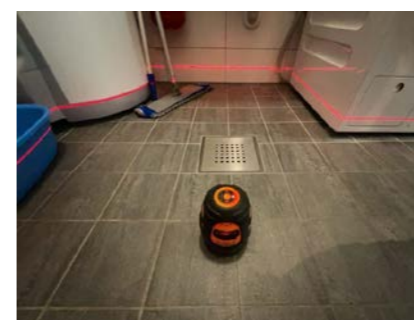
1. ETASJE > VASKEROM/TEKNISK

TG 1 Overflater Gulv

Gulvet er flislagt. Rommet har elektriske varmekabler. Fall 3cm fra døråpning til sluk, ellers i hovedsak 1:100, men noe svakere fra sluk til under vaskekar (3mm på 60cm, men vurdert marginalt avvik og innenfor tolleranse da det ikke er dusj i rommet).

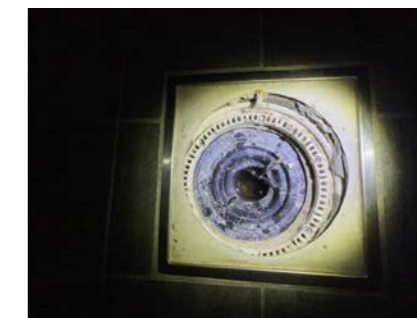
Det er plastsluk og smøremembran med ukjent utførelse, men synes mansjett i sluk under klemring og smøremembran på vannledningoppstikk. Ellers avdekninger på rørgjennomføringer.

Synlig mansjett

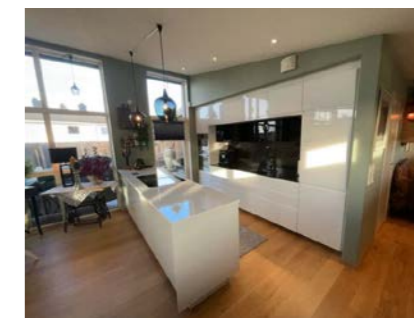
1. ETASJE > STUE/KJØKKEN

TG 1 Overflater og innredning

Takhøy rettvegg kjøkkeninnredning m/øy fra 2023. Høyglans slette fronter samt en rad med sotede glass overskap. Stein benkeplate samt mellom over- og underskap på innredning langs vegg. Laminat benkeplate på øy. Underlimt kompositt kum og kran m/dusj/spylefunksjon. "Flip" stikkontakt på øy. Integreerte hvitevarer; induksjonstopp m/integrert ventilator i midten, komfyr, micro, oppvaskmaskin og kjøleskap.

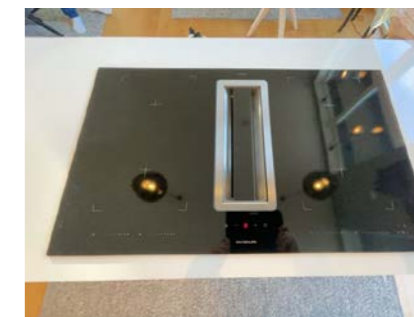
TG 1 Avtrekk

Det er koketopp m/avtrekk i midten ledet ut i yttervegg.

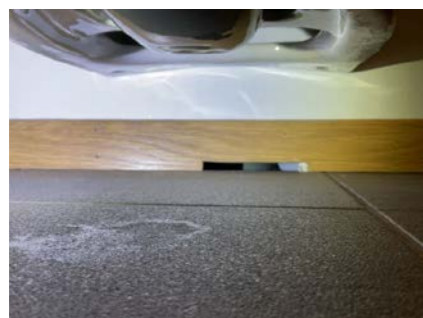
Drenering fra innbyggings-sistene

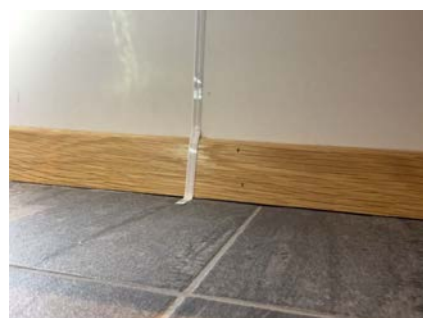
Føler for vannstopventil

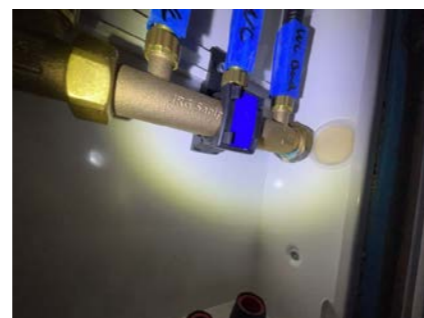
Mindre irr på endelokk fordeler
