**Mysen - Pen og praktisk  
selveierleilighet med 2 soverom  
og attraktiv beliggenhet i sentrum.**

Meieriveien 10  
2. Etasje

Befaringsdato: 25.11.2025

Rapportdato: 05.12.2025

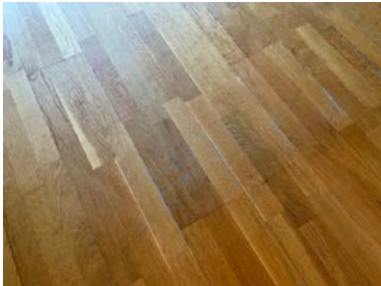
## TG 1 Etasjeskille/gulv mot grunn

Betongelementer mellom etasjene.

- Foretatt kontroll av planhetsavvik ved hjelp av en punktlaser, målt mellom 3-7 mm avvik. Dette er innenfor standardens krav til godkjent måleavvik.

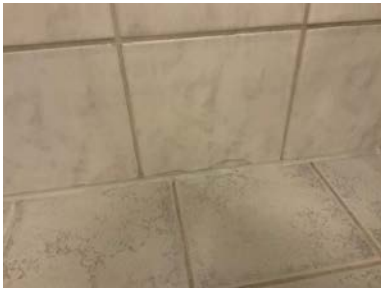
## 2. ETASJE > BAD/VASKEROM

### TG 2 Overflater Gulv

- Det er mulighet for at det kan forekomme vannlekkasje på våtrommet hvor vann ikke vil gå til sluk.
- Det er påvist at høydeforskjell fra topp slukrist til gulv/synlig topp membran ved dørterskel er mindre enn 25 mm.
- Takstmannen har foretatt kontroll av fallforhold på våtrommet ved hjelp av en punktlaser. Målt ca. 6 mm fra ferdig overflate gulv ved dør til overkant sluk i dusjen. Gulvet er tilnærmet flatt utenfor dusjen. Eventuelt lekkasjevann vil ikke ledes til sluk fra alle deler av rommet.

- Andre tiltak:
- Det bør etableres tilstrekkelig fall mot sluk for hele våtrommet, slik at eventuelt lekkasjevann ledes til sluk og ikke blir liggende på gulvet. Manglende fall øker risikoen for fuktskader i konstruksjonen og kan føre til vannlekkasjer til tilstøtende rom.

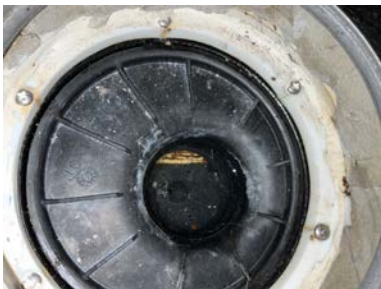
## 2. ETASJE > BAD/VASKEROM

### TG 1 Sanitærutstyr og innredning

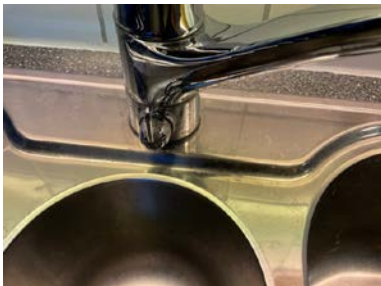
Avvik: Påvist lekkasje i kjøkkenbatteriet, som er synlig mellom vask og blandebatterier, trolig som følge av for dårlig festing av rør eller dårlig pakning ect.

Lekkasje fra kjøkkenbatteriet må utbedres for å hindre ytterligere slitasje og skader på kjøkkenbatteriet, samt for å unngå fuktskader på omkringliggende konstruksjoner.

**Kostnadsestimat: Under 20 000**

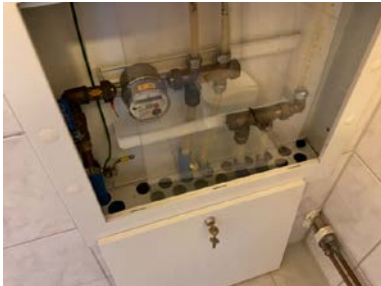
## TG 1 Avløpsrør

Avløpsrør av plast.
