# Halvpart av tomannsbolig fra 2016 – Moderne standard!

Berglia 16, 4407 FLEKKEFJORD

Befaringsdato: 06.10.2025

Rapportdato: 04.11.2025

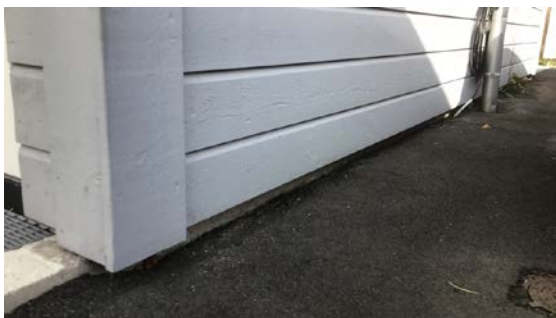
**Vurdering av avvik:**

- Lokal utbedring bør foretas for å øke avstanden mellom terreng og bordkledning.

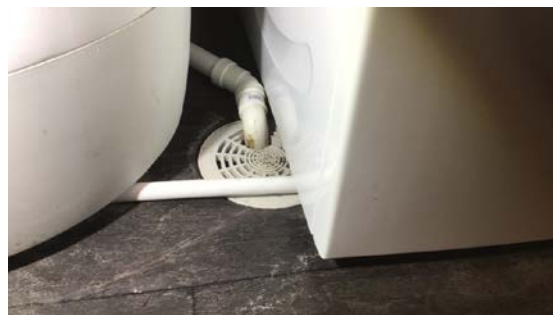
#### 1 TG 1 Sluk, membran og tettesjikt

Badet har plastsluk og synlig vinylbelegg under sluk mansjetten som tettesjikt.

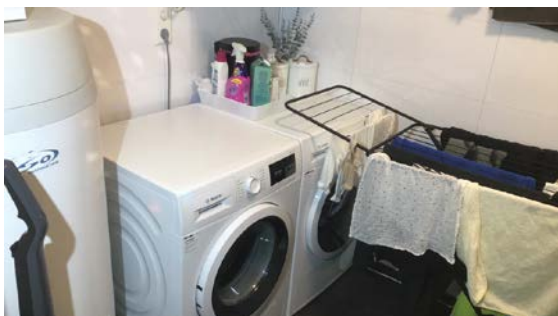
### ETASJE > VASKEROM

#### 1 TG 1 Sanitærutstyr og innredning

Vaskerom med innredning med opplegg for vaskemaskin

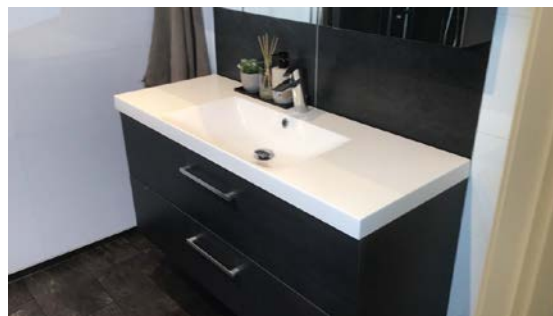
## ETASJE > BAD

Bad har belegg på gulv, våtromsplater på vegger og malt slett tak.  
Det er montert baderomsinnredning med nedfelt vask, vegghengt toalett, dusjhjørne.  
Det er balansert ventilasjon og elektrisk gulvvarme.

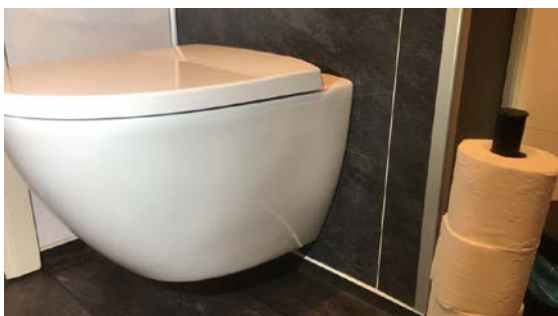
## ETASJE > BAD

### 1 TG 2 Sanitærutstyr og innredning

- Det er ikke påvist tilfredsstillende løsning for å synliggjøre lekkasje fra innebygget sistene.

Etablere drensspalte under wc eller fremskaffe dokumentasjon på at det er «poseløsning» rundt sistene som gjør at drenshull ikke ansees nødvendig.

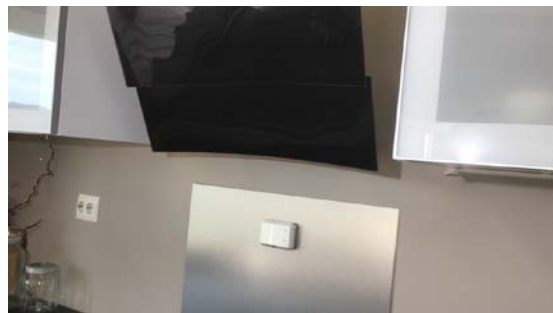
### ETASJE > STUE/KJØKKEN

Ventilator med utlufting ut.

Det ble registrert komfyrvakt under kjøkkenventilatoren.

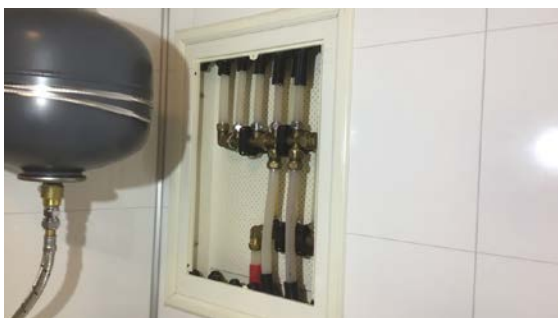
## TG 1 Vannledninger

Vannskap med dreneringshull for lekkasje med rør i rør montert på bad.  
Vannmåler og stoppekran montert ved varmtvannstank

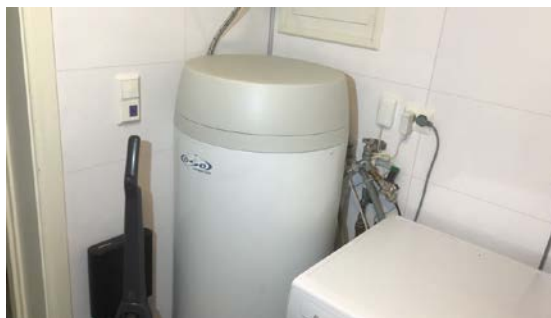
## TG 1 Avløpsrør

Avløpsrør av plast.  
Synlige avløpsrør ble besiktiget på bad, kjøkken og vaskerom.

200 liters varmtvannstank plassert på vaskerommet, rommet har sluk og  
belegg på gulv som ivaretar lekkasjesikring.

Kravet om fasttilkobling har ikke tilbakevirkende kraft, men det  
anbefales

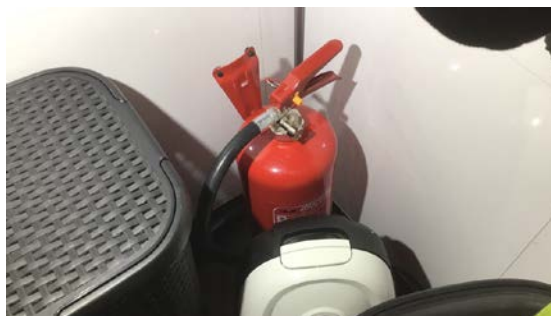
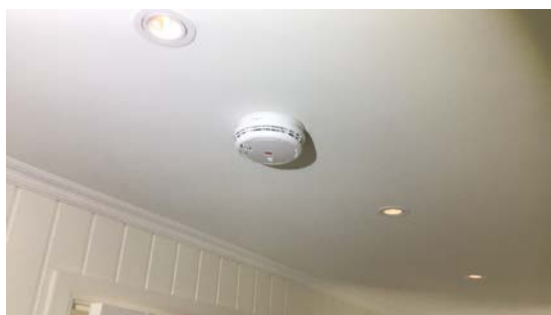
! TO 0 Branntekniske forhold

Brannslukningsapparat er montert på vaskerommet.  
Røykvarsler er plassert i himling
