Ringstadhavna 10, 1667 ROLVSØY

**Pen enebolig i landlige og idylliske omgivelser med solrik tomt og turmuligheter rett utenfor**

| Tilstandsrapport ..... | 47 |

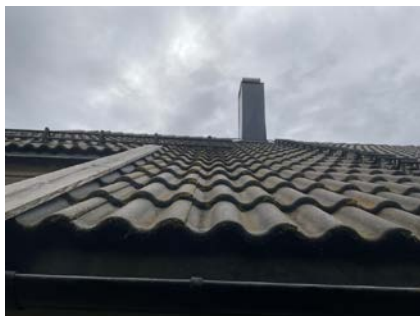
- Tidspunkt for utskiftning av undertak nærmer seg.

Avvik og tiltak på undertak er kun satt ut i fra at forskriften tilsier dette opp mot forventet levetid.

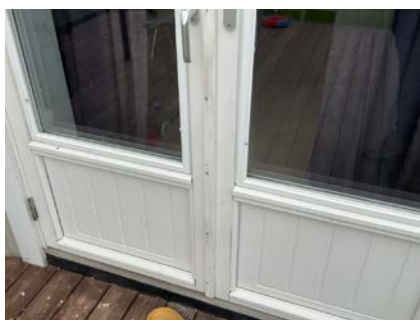
## TG 1 Balkonger, terrasser og rom under balkonger

Fra stue er det adgang til terrasse på 30 kvm.

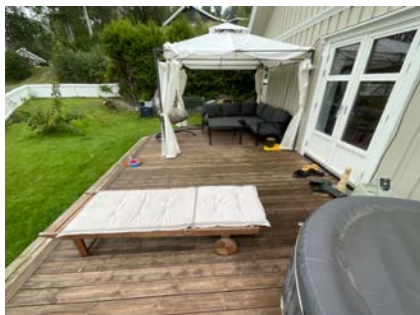
## TG 2 Overflater

Avvik: Flere overflater og rom har normal tilstand, dog er det stedvis avvik utover normal slitasjegrad. Gjelder hovedsakelig parkett.

Avvik: Det er målt høydeforskjell på mellom 15-30 mm gjennom hele rommet.

Det er registrert symptom på aktivitet fra skadedyr.

Ved en renovering bør det også sørges for å unngå knirk.

Tilstanden må overvåkes vedrørende aktivitet fra borebiller.

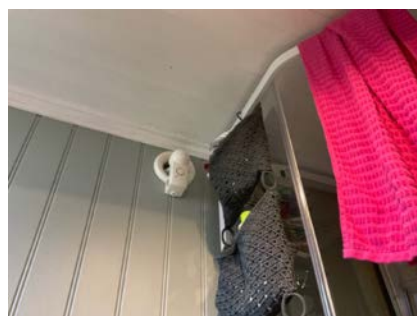
### 1 TG 1U Tilliggende konstruksjoner våtrom

Hulltaking med fuktmåling er ikke mulig da vannuttak ligger mot yttervegg.

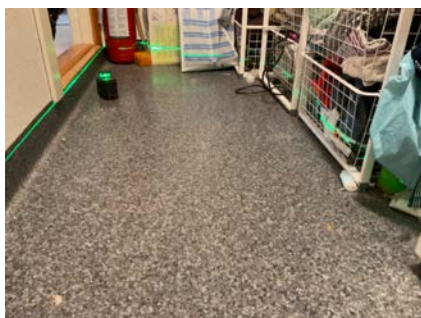
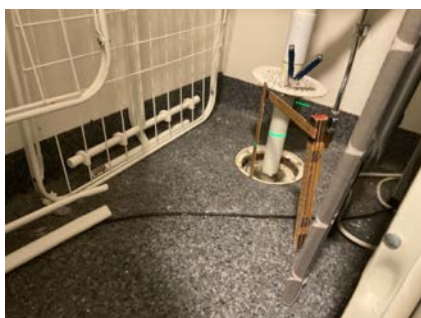
### ! TG 2 Sluk, membran og tettesjikt

Fuktmåler viser normale verdier.

- Overvåk tilstanden jevnlig. For å få tilstandsgrad 0 eller 1 må tettesjiktet skiftes ut, men tidspunktet for når dette er nødvendig er vanskelig å si noe om.
- Det er viktig å merke seg at levetiden til en membran varierer basert på kvalitet, installasjon og bruk. Eldre membraner kan bli sprø og sprekke opp, noe som fører til at de mister sin vanntettende funksjon. Dette kan resultere i vannlekkasjer gjennom vegger og gulv og fuktskader.
- Sluket må sjekkes og rengjøres jevnlig.
- Eldre sluk av plast er ofte utsatt for lekkasjer og særlig i overganger. Eventuelle lekkasjer kan medføre fuktskader på tilleggende konstruksjoner.

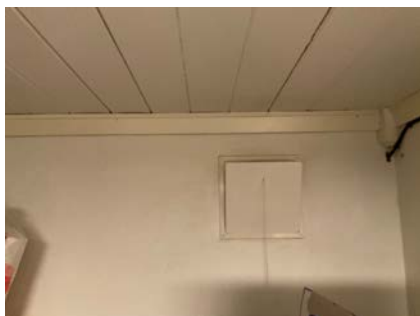
### Tilliggende konstruksjoner våtrom

Hulltaking med fuktmåling er ikke mulig da vannrør går rett i etasjeskillere og mot yttervegg.

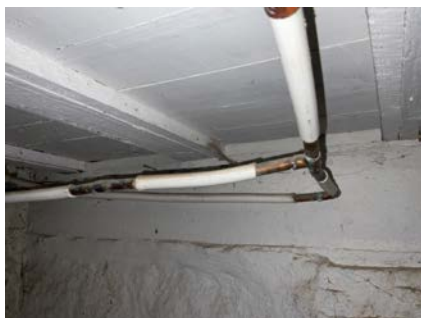
## TG 2 Avløpsrør

Avløpsrør av plast.

- Det er ikke behov for utbedringstiltak siden anlegget fungerer i dag, men ut ifra alder kan skader plutselig oppstå på eldre anlegg.

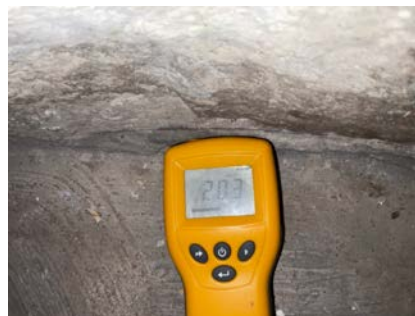
## ! TG 2 Grunnmur og fundamenter

Grunnmur av naturstein, granitt samt betong.

- Grunnmuren har sprekkdannelser.

- Lokal utbedring må utføres.
