Hølo 6A, 5360 KOLLTVEIT

**Flott halvpart av tomannsbolig |  
Nytt og stilrent kjøkken |  
Fantastisk sjøutsikt | Fire romslige  
soverom**

Salgsobjekt: Tomannsbolig  
Eierform: Eiet  
Byggeår: 2006  
BRA-i/BRA Total 162/176 kvm  
Tomtstr.: 1650 m²  
Soverom: 4  
Gnr./bnr. Gnr. 48, bnr. 201  
Snr. 1  
Oppdragsnr.: 1503250214

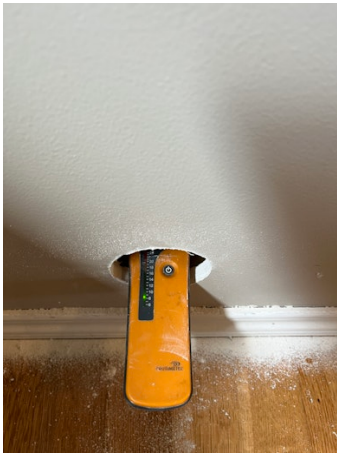
Bilde

Det er utført hulltaking mot våtrommets vanninnstallasjon der det er antatt størst risiko for eventuelle vannlekkasjer/fuktskader. Hullet er utført fra tilstøtende rom på baksiden av våtrommets fuktsikring. Ingen forhøyede fuktverdier funnet.

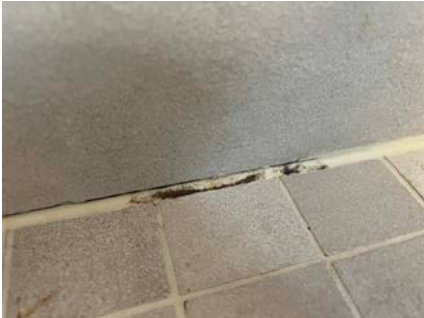
Bilde

Det er observert svertesopp i silikonfug i dusjsone, dette kan skyldes lav ventilasjon (avtrekk/tilluft). Det kan også være av at silikonens ytterste belegg er vasket bort og lager grunnlag for vekstvilkår av svertesopp. Det er anbefalt at silikonen fjernes og ny etableres, og kontroll over luftsirkulasjonen. Det nevnes at svertesopp ikke er en farlig vekst og at den er helt vanlig i norske hjem. Noe tynn silikon fuge i overgang vegg/gulv. Synlige flisekanter i dusjsone.

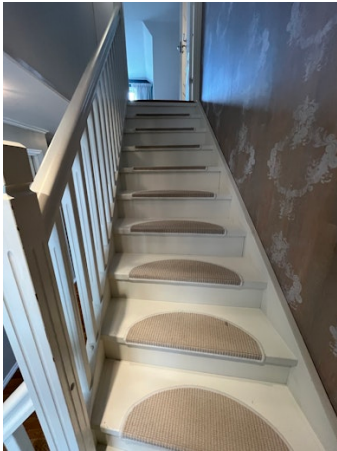
Bilde

⚠ Normal forventet levetid på trapp i tre 15-30 år.
