Hølo 6A, 5360 KOLLTVEIT

**Flott halvpart av tomannsbolig |  
Nytt og stilrent kjøkken |  
Fantastisk sjøutsikt | Fire romslige  
soverom**

Salgsobjekt: Tomannsbolig  
Eierform: Eiet  
Byggeår: 2006  
BRA-i/BRA Total 162/176 kvm  
Tomtstr.: 1650 m²  
Soverom: 4  
Gnr./bnr. Gnr. 48, bnr. 201  
Snr. 1  
Oppdragsnr.: 1503250214

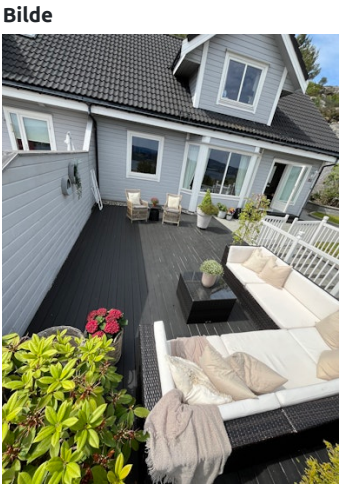
Gjennomsnittlig levealder impregnert materialer er 20-30 år.

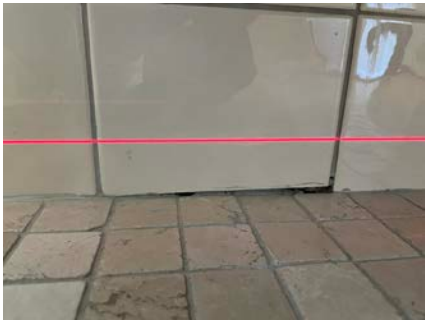
Bilde

Lite silikon i overgang gulv/vegg under servant skap.

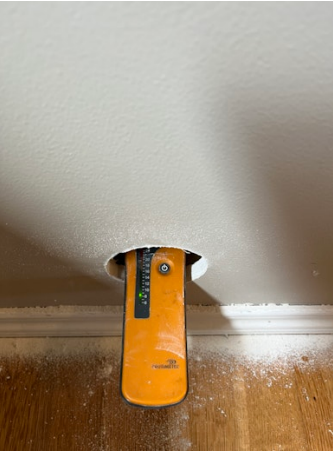
Bilde

Det er utført hulltaking mot våtrommets vanninnstallasjon der det er antatt størst risiko for eventuelle vannlekkasjer/fuktskader. Hullet er utført fra tilstøtende rom på baksiden av våtrommets fuktsikring. Ingen forhøyede fuktverdier funnet.

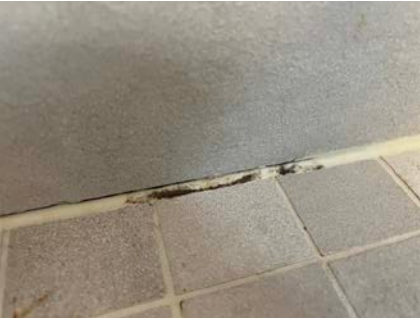
Bilde

Det er observert svertesopp i silikonfug i dusjsone, dette kan skyldes lav ventilasjon (avtrekk/tilluft). Det kan også være av at silikonens ytterste belegg er vasket bort og lager grunnlag for vekstvilkår av svertesopp. Det er anbefalt at silikonen fjernes og ny etableres, og kontroll over luftsirkulasjonen. Det nevnes at svertesopp ikke er en farlig vekst og at den er helt vanlig i norske hjem. Noe tynn silikon fuge i overgang vegg/gulv. Synlige flisekanter i dusjsone.

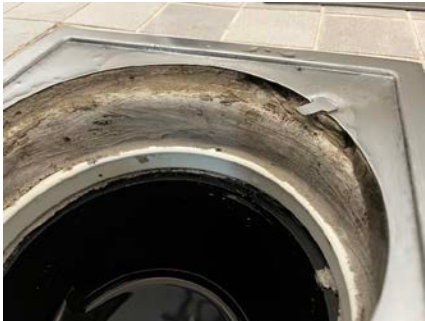
Bilde

Det er synlig bruk av både membran og mansjett under klemring i sluk.

Det gjøres oppmerksom på at tekking (membran og mansjetter) ikke er kontrollerbare i forhold til riktig utførelse og hvor mange lag som er påført fordi dette bare kan gjøres ved å demontere fliser. Denne type destruktive undersøkelser blir aldri foretatt ved en tilstandskontroll for boligsalg. Det forutsettes/forventes at bruk av tett membran er benyttet som fuktsikring bak og under flis.

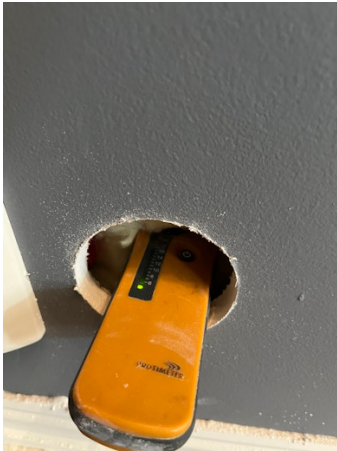
Bilde

Det er utført søk etter fukt fra tilstøtende rom med hulltaking. Ingen tegn til forhøyede fuktverdier på baksiden av membran på tilfeldige valgte plasser.
