Gråspurvvegen 82, 2209 KONGSVINGER

**Koselig rekkehus i veletablert og  
barnevennlig område!**

| Tilstandsrapport ..... | 39 |

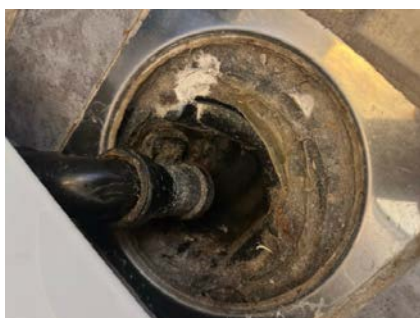
## 2 - ETASJE > BAD

### 1 TG 2 Sanitærutstyr og innredning

- Det er påvist skader på innredning.

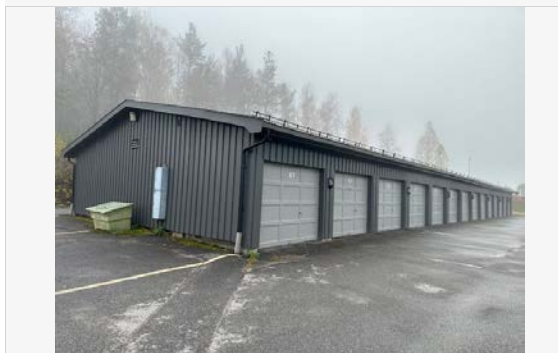
### Garasje

Garasje fundamentert på betongpilarer. Uisolert bindingsverkskonstruksjon i tre. Stående malt utvendig panel. Tette skillevegger. Asfalt terrenggulv. Saltak i trekonstruksjoner, tekket med bølgetakplater. Snøfangere, forkantblekk, takrenner og nedløp i metall.
