Aktiv Eiendomsmegling v/Solveig Granlund ønsker velkommen til Løvenstadvegen 4B. Dette er en velholdt og pen 3-roms andelsleilighet i første etasje med oppvarming via fjernvarme, tilhørende biloppstillingsplass og en innglasset balkong utenfor stuen. Balkongen byr på utsikt over pent opparbeide fellesområder og innglassingen kan skyves til side. Den sentrale beliggenheten gjør hverdagen enkel med bussholdeplass like utenfor, matvarebutikk og spisested i nærmiljøet. Leilighetens planløsning er god med en romslig entré, kjøkken med spiseplass, lys og luftig stue, 2 soverom og et flislagt badrom. Leiligheten disponerer to kjellerboder og en matbod. Borettslaget har fellesvaskeri, selskapslokale og eget samdyrkelag for sine beboere.

# Tilstandsrapport

## BOLIGBYGG MED FLERE BOENHETER

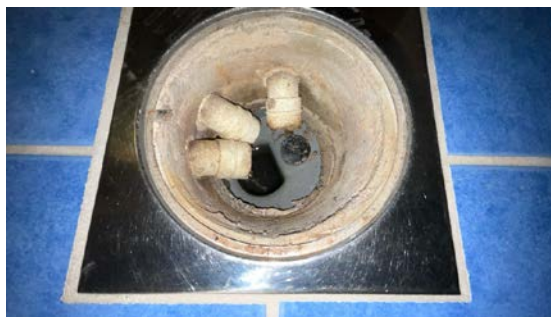
- Det er påvist at høydeforskjell fra topp slukrist til gulv/synlig topp membran ved dørterskel er mindre enn 25 mm.
- Det er påvist avvik i fallforhold til sluk i forhold til krav i forskrift på byggetidspunktet.

Kontroll av sluk.

- Overvåk tilstanden jevnlig. For å få tilstandsgrad 0 eller 1 må slukløsningen skiftes ut og sannsynligvis må også membransjiktet skiftes/utbedres. Det er imidlertid vanskelig å si noe om tidspunktet for når dette er nødvendig.
- Det er viktig å merke seg at levetiden til en membran varierer basert på kvalitet, installasjon og bruk. Eldre membraner kan bli sprø og sprekke opp, noe som fører til at de mister sin vanntettende funksjon. Dette kan resultere i vannlekkasjer gjennom vegger og gulv og fuktskader.
- Overvåk tilstanden jevnlig. For å få tilstandsgrad 0 eller 1 må tettesjiktet skiftes ut, men tidspunktet for når dette er nødvendig er vanskelig å si noe om.

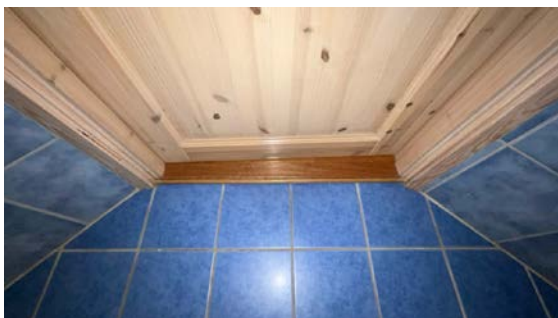
Luftespalte på dørbord bør opparbeides.

- Over tid kan manglende tilluftsventilering resultere i mugg- og soppdannelse, spesielt på steder som ikke får god nok luftgjennomstrømning.
- Det bør etableres tilfredsstillende tilluft til våtrom f.eks. luftespalte ved dør e.l.

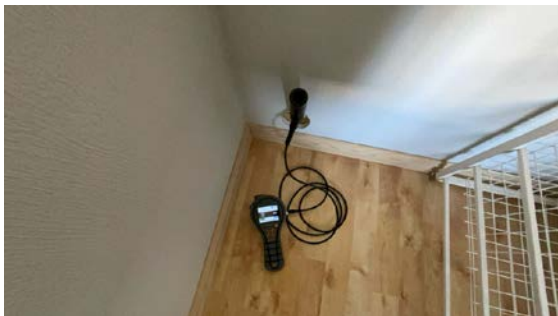
Hulltaking er foretatt uten å påvise unormale forhold. Hulltaking er foretatt ved/i Soverom. Fuktkvotemåling (vekt%) i konstruksjonen ble målt til 9.

Utført hulltaking.

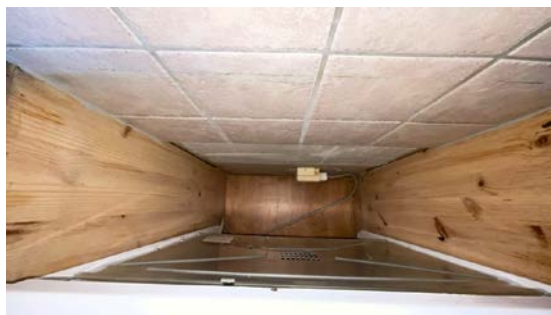
Kontroll bak ovn. Ingen tegn til fuktskader på befaringsdagen.

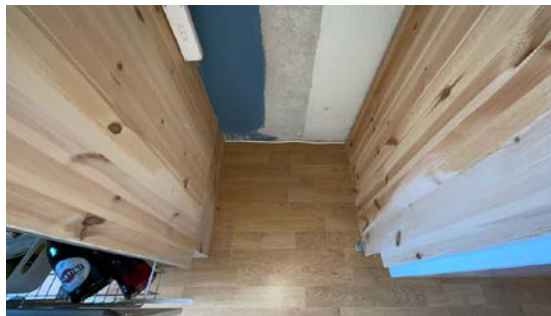
- Det er påvist skader på overflater/kjøkkeninnredning utover normal slitasjegrad.

Veggoverflater bør males.

- Det må påregnes lokal utbedring/utskiftning.

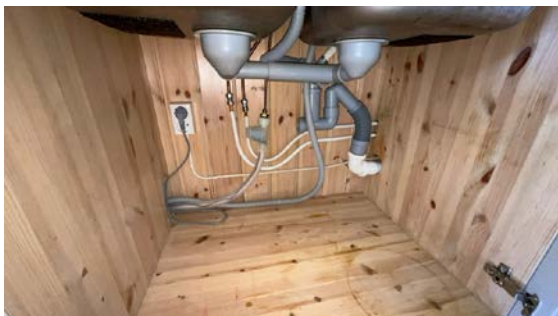
Det bemerkes at bunnledninger ikke er kontrollert, og det er ikke kjent om det har vært foretatt reparasjon/utskifting/rehabilitering av avløps- eller vannledning mellom boligbygget og offentlig nett etter at bygget ble oppført. Hovednettet er som oftest selskapets ansvar. Waterguard i benkeskap på kjøkken bør etableres for god sikring av lekkasjevann.

Besiktigelse av rørøpplagg.

- I forbindelse med oppgradering av våtrom vil det være naturlig med utskifting av rør.
- Det er ikke behov for utbedringstiltak siden anlegget fungerer i dag, men ut ifra alder kan skader plutselig oppstå på eldre anlegg.
- Tidspunkt for utskifting av vannledninger nærmer seg.
