Blåvingeveien 29A, 1930 AURSKOG

**Praktisk og pent rekkehus med
garasje, solrik, vestvendt terrasse
og landlig utsikt. Ligger flott til,
nært sentrum og buss.**

Tilstandsrapport

REKKEHUS

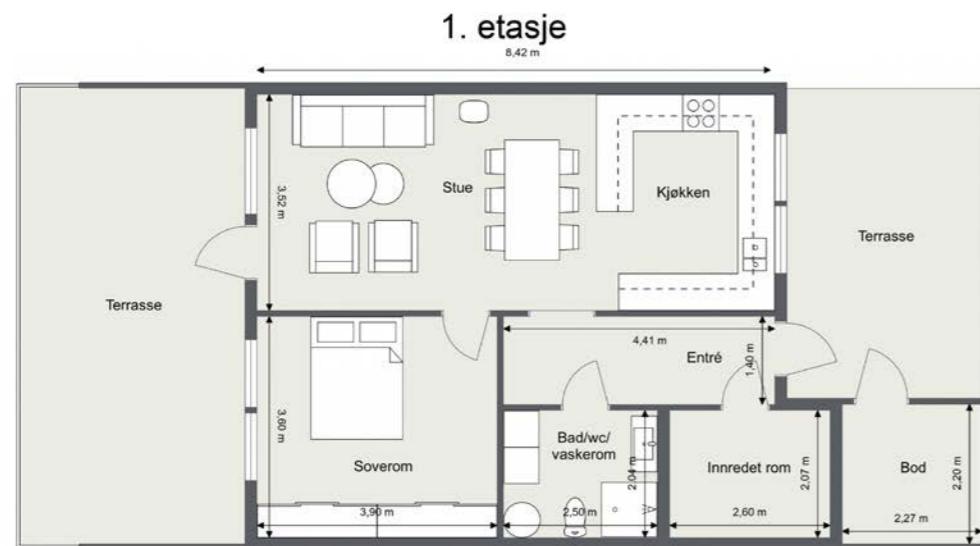
1. etasje

Planskissen er en illustrasjon av boligens planløsning og kan avvike fra boligen.
Takstingeniør MNT Petter Larsen. larsen@takstpartner.no

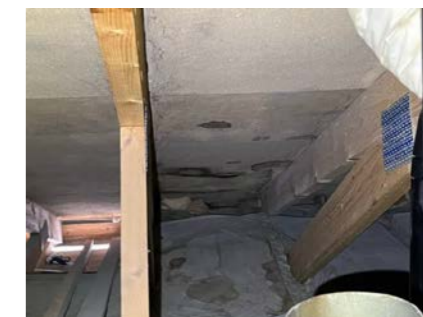
TG 2 Vinduer

Bygningen har malte trevinduer med 2-lags glass og med 3-lags glass. Det er hovedsaklig vinduer fra byggeåret med normal slitasje. Det ble ikke påvist noen punkterte vindusglass, dog kan dette ikke utelukkes på vinduer av denne alder. Det store stuevinduet har nyere glassfelt (produksjonsår 2016) Det lille soverom har vindu med produksjonsår 1999.

Det bør gjøres tiltak for å lukke avviket.

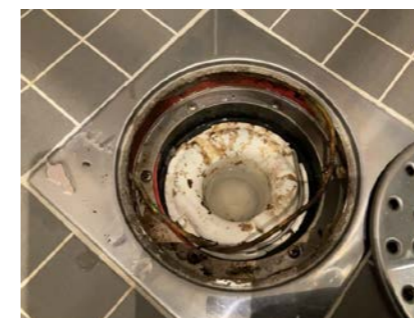
1. ETASJE > BAD/WC/VASKEROM

TG 1 Sanitærutstyr og innredning

TG 0 Tilliggende konstruksjoner våtrom

Hulltaking er foretatt uten å påvise unormale forhold. Hulltaking ble foretatt i vegg fra soverom mot dusjnise bad. (tidligere boret hull og lokk ble fjernet for målinger og inspeksjon). Det ble målt med stikkelektroder i treverk og det ble gjort visuell inspeksjon. Det ble ved målinger og visuell inspeksjon ikke påvist tegn på fuktskader.

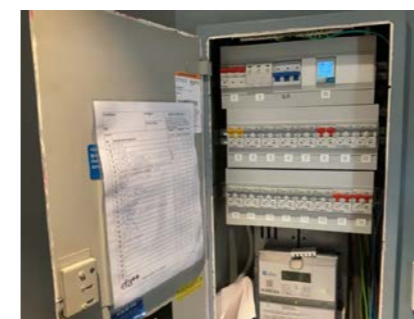
TG 0 Branntekniske forhold

Dette er en forenklet kontroll begrenset til de spørsmål som fremkommer under. Tilstandsgraden er basert på retningslinjer til disse spørsmålene i bransjestandarden NS3600. Dette kan ikke sammenlignes med en fullstendig kontroll av branntekniske forhold av offentlig myndighet, eller en vurdering av boligens branntekniske forhold eller prosjektering fra en rådgiver med spesialkompetanse. En bygningsakkyndig har verken kompetanse til å gi slik veiledning eller lov til å foreta en slik kontroll.
