Skadberg Alle 1D, 4051 SOLA

**Arealeffektivt enderekkehus med
sentral og barnevennlig
beliggenhet på Skadberg Sør.**

Tilstandsrapport

REKKEHUS

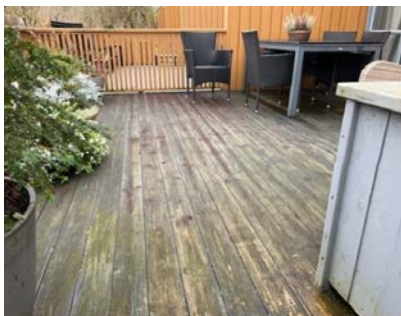
Terrasse med noe skjevheter og behov for overflate behandling

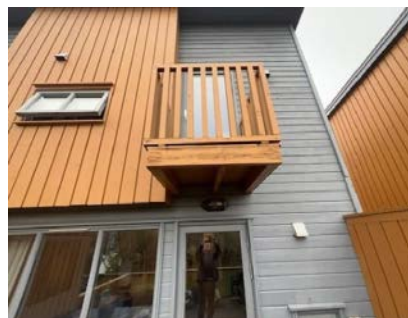
📍 TG 2 Balkong 2 etg.

Det er påvist andre avvik:
Balkong har slitasje på trevirke.

Balkong i tre, med utgang fra soverom.
Balkong fremstår i god teknisk stand og uten påvist skader/feil.
Rekkverk i tre og ihht. forskriftskrav gjeldende for byggeåret.

Balkong med behov for vedlikehold.

Vedlikehold er nødvendig for å unngå utvikling av råteskader i konstruksjon.
