# Tilstandsrapport

Boligbygg med flere boenheter

Skuteviksveien 16 , 5032 BERGEN

gnr. 167, bnr. 818, snr. 4

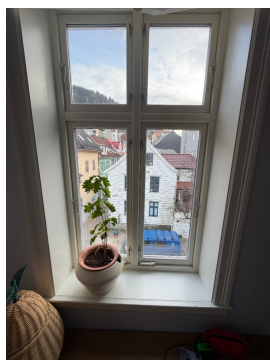
### TG 1 Vinduer

Leiligheten har malte trevinduer med 2-lags glass.  
Mellom 2016 og 2023 er alle vinduer byttet bortsett fra tre av vinduene i stuen.

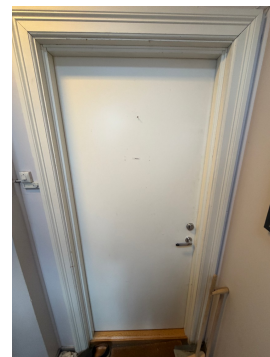
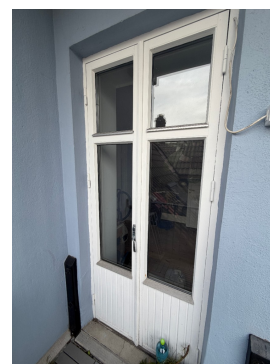
### TG 1 Dører

Bygningen har malt balkongdør i tre og brann- og lydklassifisert entrédør.

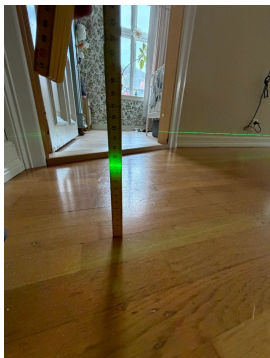
## ! TG 1 Etasjeskille/gulv mot grunn

Etasjeskiller er av trebjelkelag. Overflater er kontrollert for høyde avvik med laser.

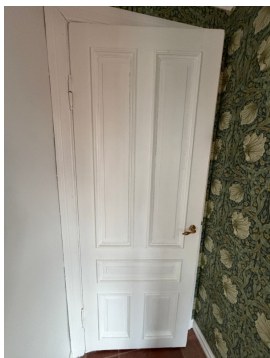
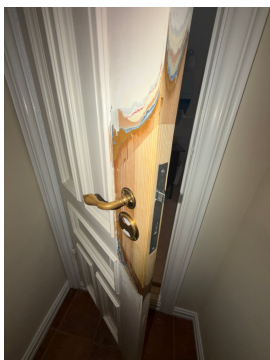
## ! TG 1 Innvendige dører

Innvendig har boligen furu fyllingsdører.  
På dør til bad er det satt inn et nytt stykke med låskasse.

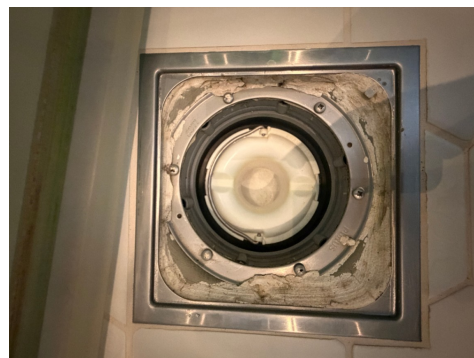
## ! TG 1 Sluk, membran og tettesjikt

Det er plastsluk og smøremembran med dokumentert utførelse.

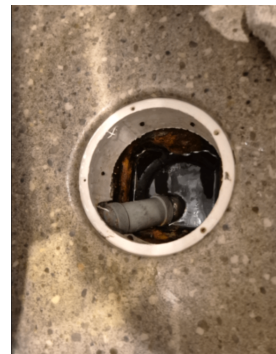
### ! TG 2 Sluk, membran og tettesjikt

Det er eldre soilsluk og synlig vinylbelegg med ukjent dato som tettesjikt.

- Mer enn halvparten av forventet brukstid er passert på membranløsningen.
- Mer enn halvparten av forventet brukstid er passert på slukløsningen.

Det er viktig å merke seg at levetiden til en membran varierer basert på kvalitet, installasjon og bruk. Eldre membraner kan bli sprø og sprekke opp, noe som fører til at de mister sin vanntettende funksjon

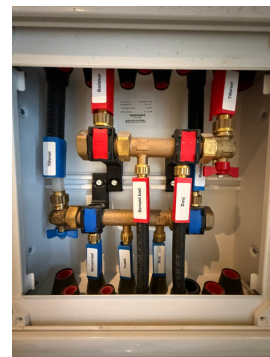
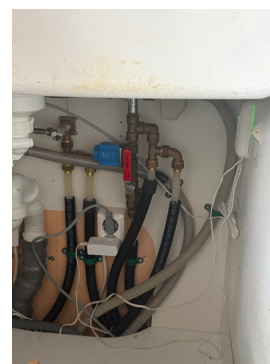
### ! TG 1 Vannledninger

Innvendige vannledninger er av plast (rør i rør). Det er besiktiget i rørskap.  
Røropplegg på bad er fra 2021, røropplegg til kjøkken og vaskerom er fra 2018.

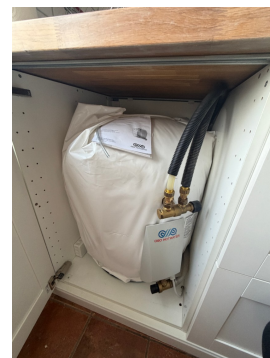
### ! TG 1 Varmtvannstank

Varmtvannstanken er på ca. 120 liter.

Årstall: 2018 Kilde: Produktionsår på produkt
