Aunevegen 9D, 7340 OPPDAL

**Pen, sentrumsnær og praktisk
leilighet i 1. etasje.**

Tilstandsrapport

BOLIGBYGG MED FLERE BOENHETER

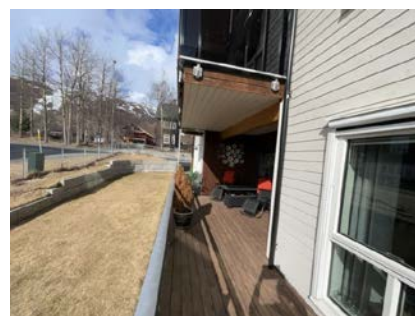
1 TG 1 Balkonger, terrasser og rom under balkonger

Terrasse bygd på terreng med Royal impregneret terrassedekke. Rekkverk i glass.

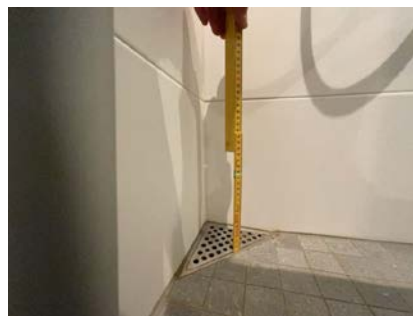
Målt slukrist

TO 1 Overflater Gulv

Gulvet er flislagt og har vannbåren gulvvarme. Fallforhold er kontrollert med krysslaser. (0-punkt laser 13,5mm). Det er målt 10mm høydeforskjell på gulv fra topp gulvflis ved dør til topp slukrist. Gulvet er generelt flatt. Det er nedsenket dusjsone med 1-100 fall.

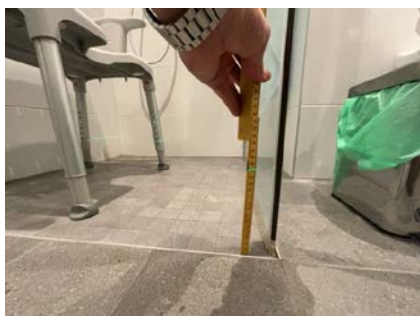
Starten av nedsenket gulvlt slukrist

TO 1 Sanitærutstyr og innredning

Rommet har innredning med nedfelt servant, veggmontert toalett fra Tece og dusjdører.

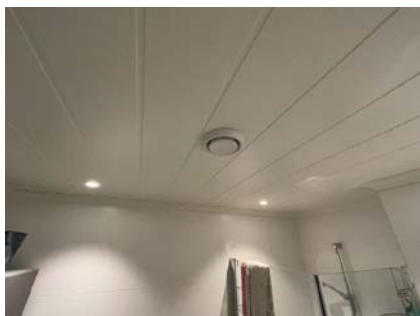
TO 1 Ventilasjon

Det er balansert ventilasjon med avtrekk i himling og tilluft under dør.

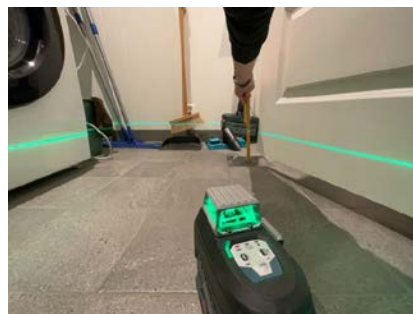
Overflater Gulv

Gulvet er flislagt og har vannbåren gulvvarme. Fallforhold er kontrollert med krysslaser. (0-punkt laser 13,5mm). Det er målt 10mm høydeforskjell på gulv fra topp gulvflis ved dør til topp slukrist.

Veggene har malte plater. Taket har panel. Anbefaler opprettet fuktbestandig materiale bak servant helt ned til gulv. Valgte veggplater vil tåle vannsøl dårlig.

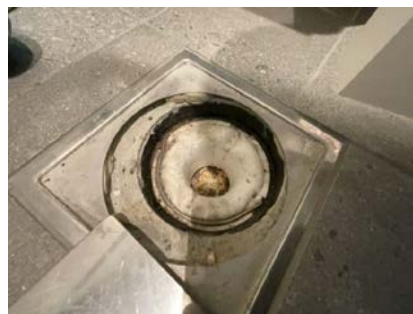
Sluk, membran og tettesjikt

Det er plastsluk og smøremembran med synlig bruk av membran i sluk.

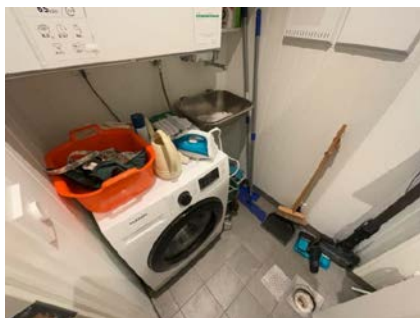
Sanitærutstyr og innredning

Rommet har servant og opplegg for vaskemaskin.

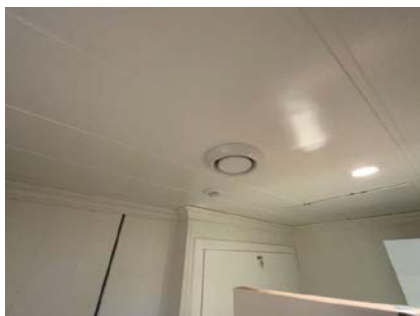
! TG 1 Ventilasjon

Det er balansert ventilasjon med avtrekk i himling og tilluft under dør.

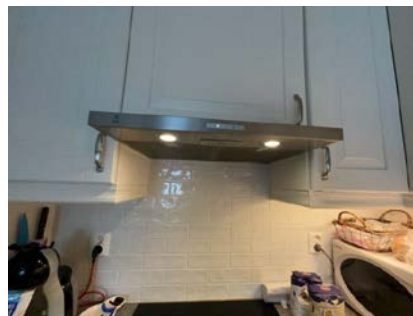
! TG 1 Avtrekk

Det er avtrekk via balansert anlegg.

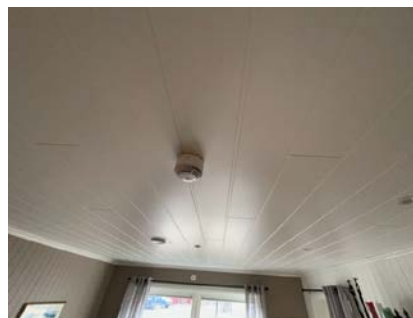
Det ble påvist brannmeldere og 6 kg pulverapparat.

1. Er det mangler for brannslukningsutstyr i boligen iht. forskriftskrav på søknadstidspunktet, men minst Byggeforskrift 1985?
Nei
2. Er det mangler på røykvarsler i boligen iht. forskriftskrav på søknadstidspunktet, men minst Byggeforskrift 1985?
Nei
3. Er det skader på røykvarslere?
Ukjent Brannmeldere ble ikke funksjonstestet på befaringdagen. Funksjon er derfor ukjent,
4. Er det skader på brannslukningsutstyr eller er apparatet eldre enn 10 år?
Nei
