Vestli 28, 5563 FØRRESFJORDEN

**Flott leilighet i Førresfjorden | 2  
soverom | Moderne kjøkken i åpen  
løsning | Naturskjønne omgivelser

# Tilstandsrapport

## SELVEIERLEILIGHET (1 ENEBOLIG)

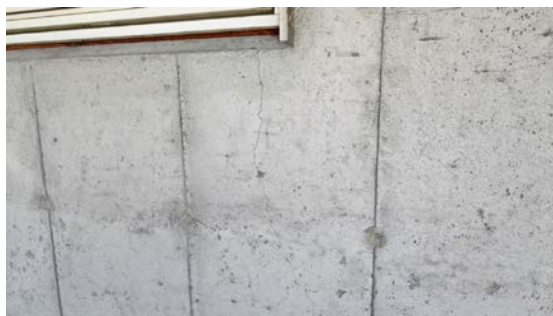
- Grunnmuren har sprekkdannelser.

Sprekker i grunnmuren kan føre til vanninntrengning, svekket bæreevne, frostskaider mm.

Årsak ikke kjent, det må gjøres nærmere undersøkelser.

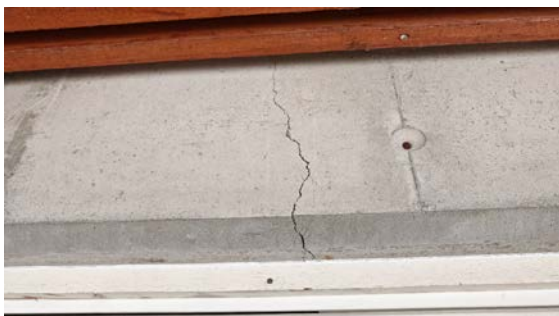
## 📌 TG 2 Forstøtningsmurer

Diverse murer i betong, blokker og naturstein.

- Det er påvist mindre sprekker og/eller skjevheter i muren.

For å evt. fastslå resterende levetid eller finne ut hvilken stand muren er i, må det gjøres nærmere undersøkelser av fagkyndig.

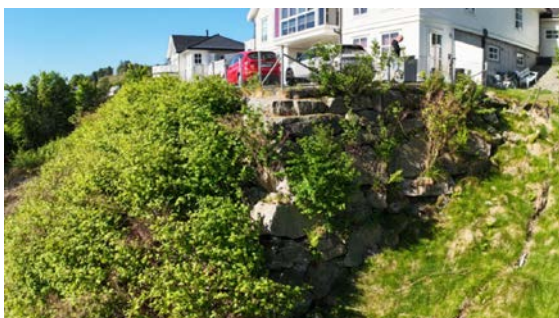
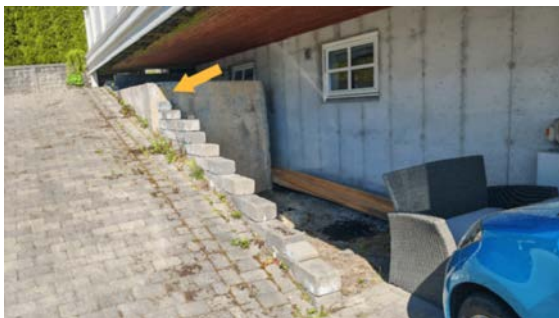
Forstøtningsmurer uten dokumentasjon og som kun er overfladisk kontrollert kan utgjøre en alvorlig sikkerhetsrisiko. Uten kjent konstruksjon og drenering kan muren rase, noe som kan skade mennesker og eiendom.

Det er også sagspor i betongmur som vist ved pil.

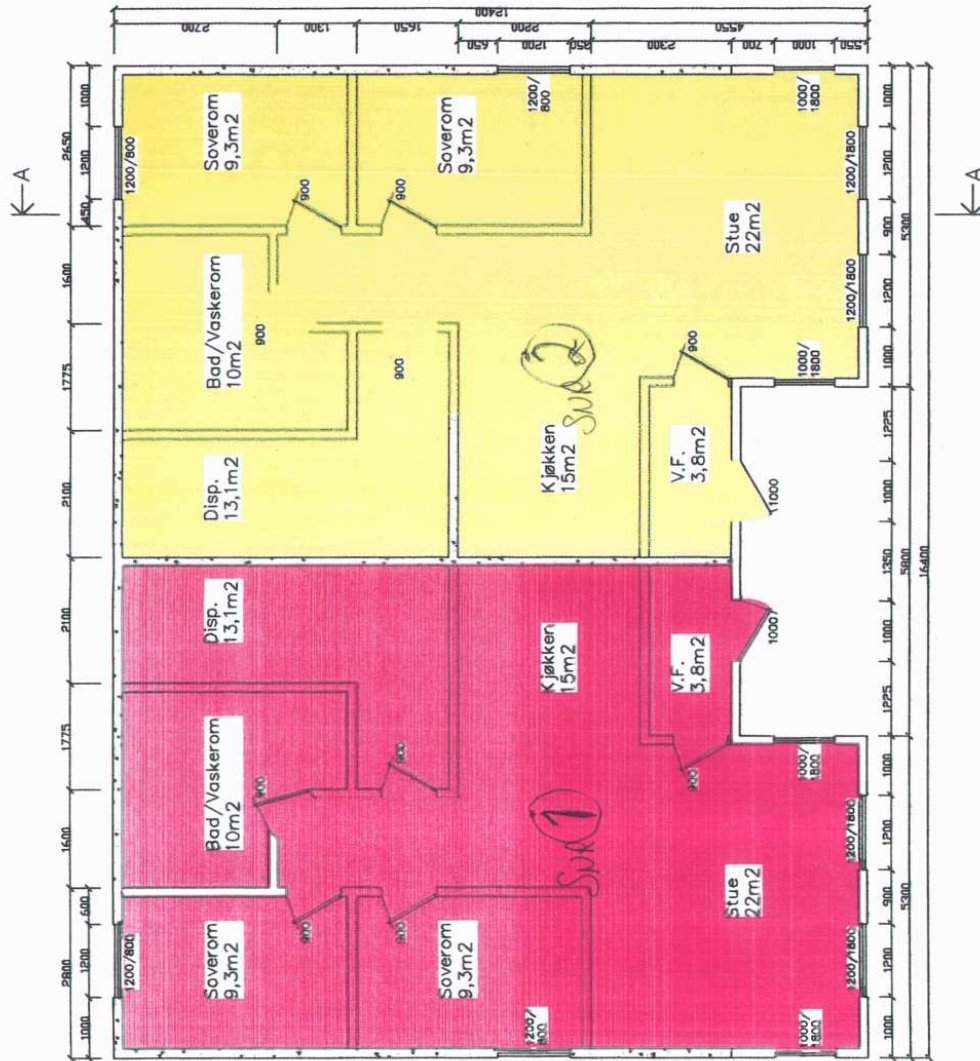
ODD ARNE FLATNES, TOMT NR. 79/53  
NYTT HUS, FØRRE, TYSVÆR  
PLAN KJELLER

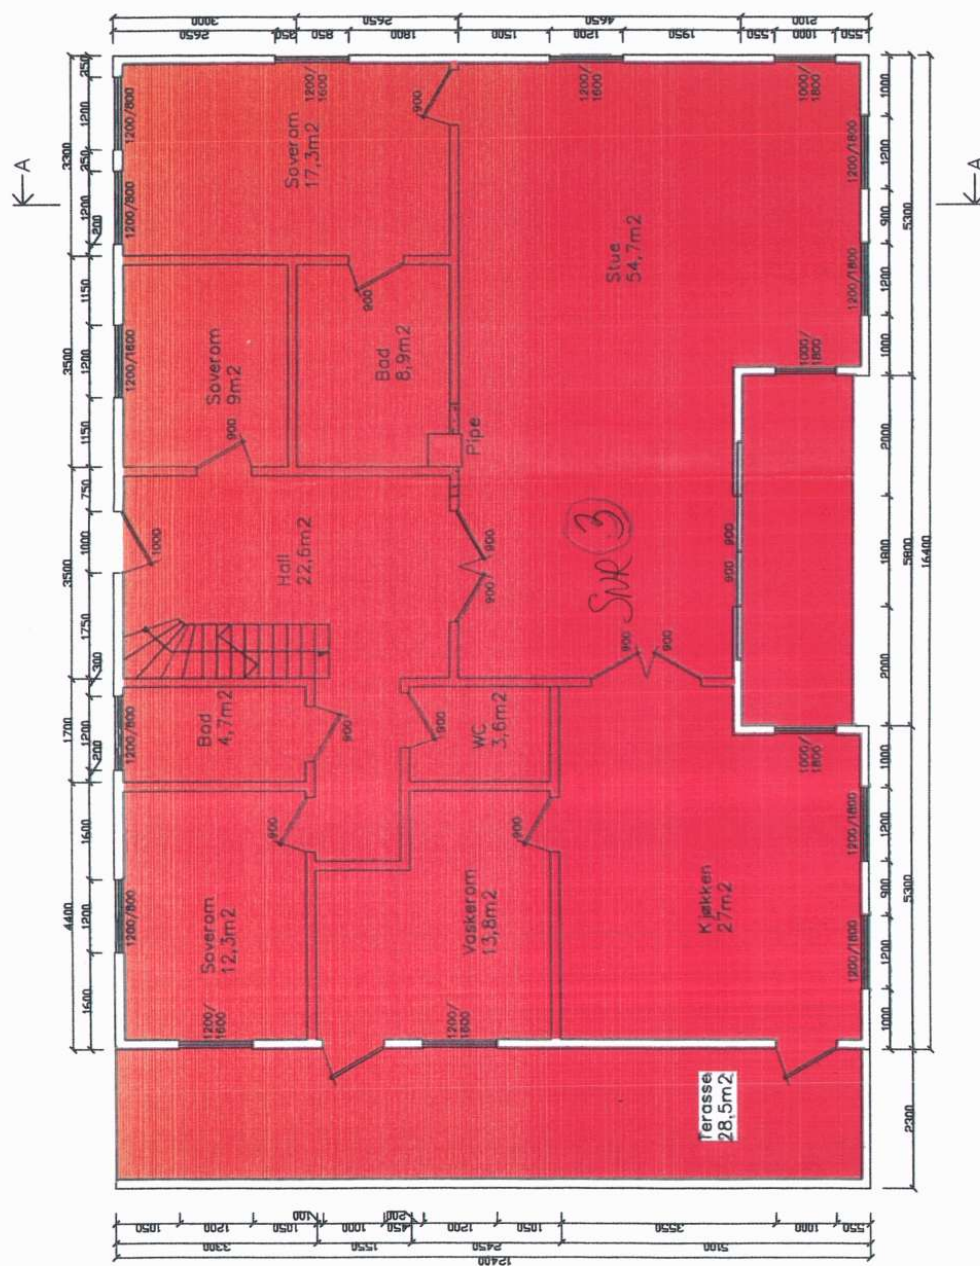
Plan 1.etg

ODD ARNE FLATNES, TOMT NR. 79/53  
NYTT HUS, FØRRE, TYSVÆR  
PLAN 1. ETG

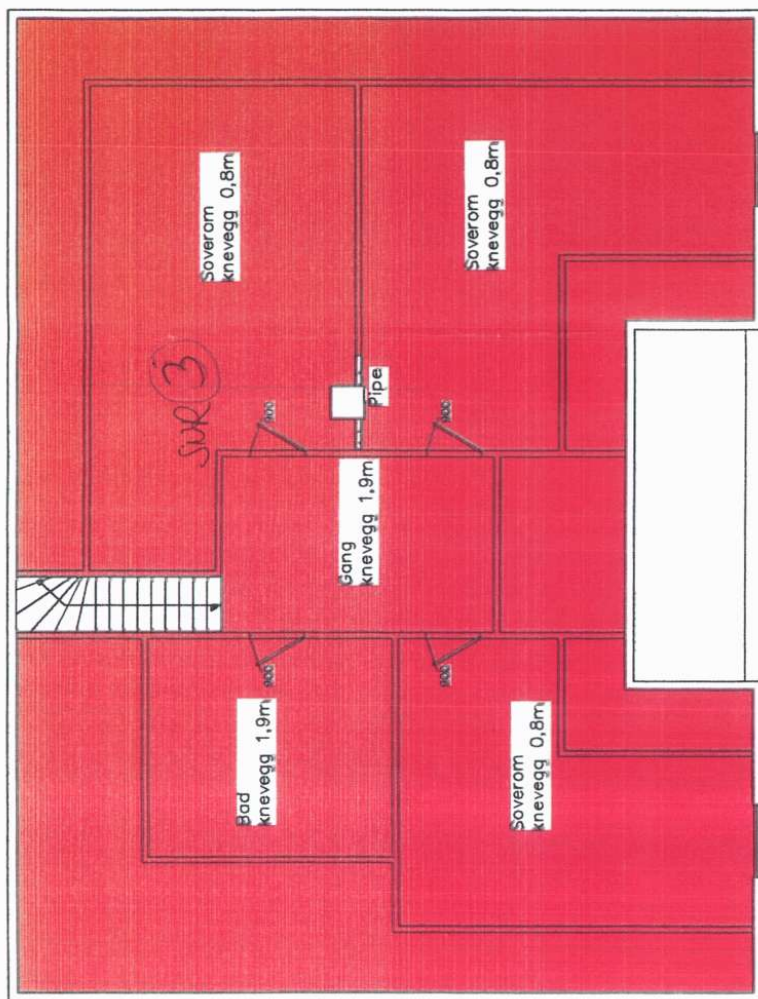
Plan loft

ODD ARNE FLATNES, TOMT NR. 79/53  
NYTT HUS, FØRRE, TYSVÆR  
PLAN LOFT
