Pen 3-roms leilighet med  
sentrumsnær beliggenhet |  
Parkering i carport | Ingen dok.  
avgift.

Leilegheit i burettslag  
Regimentsvegen 105A  
5705 Voss

EIERSKIFTERAPPORT™

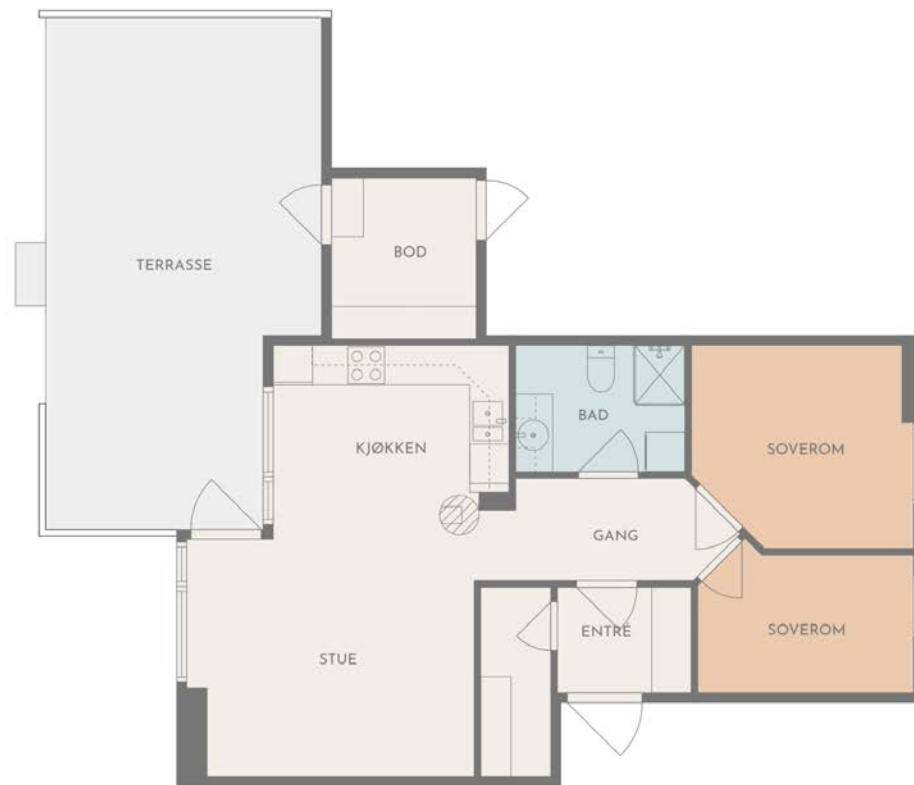
## Leilighet

PLANTEGNINGEN ER ILLUSTRERT OG AVVIK KAN FOREKOMME

Plantegningen er ikke i målestokk og noe avvik kan forekomme.  
Megler/selger tar ikke ansvar for evt. feil.
