Haldenveien 2569, 1970 HEMNES

**Sjarmerende enebolig med alt du trenger! Kjøkken og bad fra 2023, stor dobbelgarasje, naturskjønn tomt og fin utsikt.**

| Tilstandsrapport ..... | 43 |

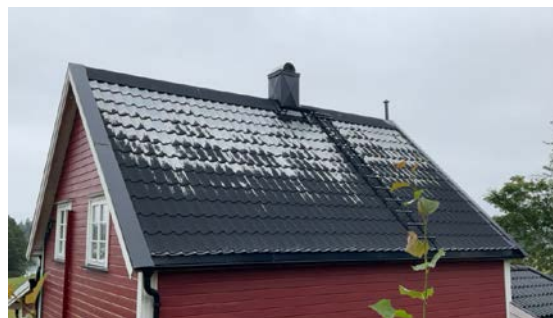
### Nedløp og beslag

Takrenner, nedløp og beslag av metall.

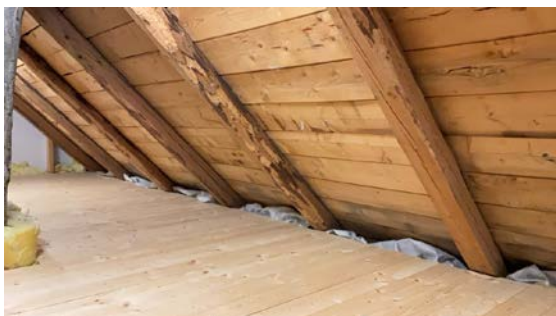
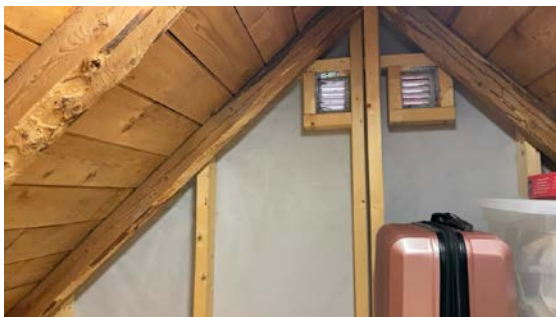
## ! TG 1 Vinduer

Bygningen har malte trevinduer med 2-lags glass.  
Det ble påvist vinduer med produksjonsår 2014/2017/2023.

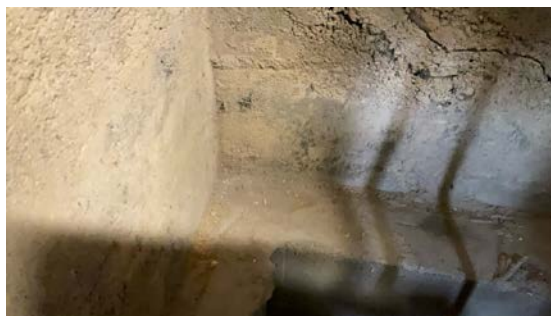
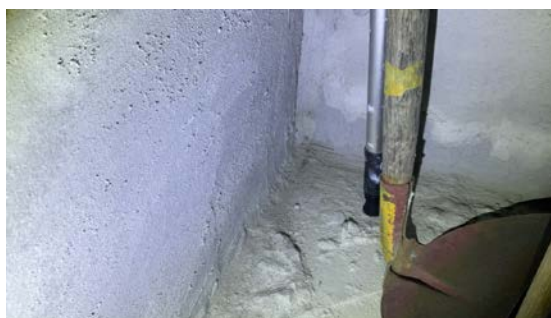
## ! TG 2 Kryp kjeller

- Det er for dårlig terrengfall vekk fra konstruksjonen.
- Krypkjeller har en uavklart situasjon, konstruksjon med skadepotensiale

- Ytterligere undersøkelser må foretas for å få kartlagt tilstanden og omfanget på eventuelle skader.
- Terrengfall i tilknytning til konstruksjonen må utbedres.

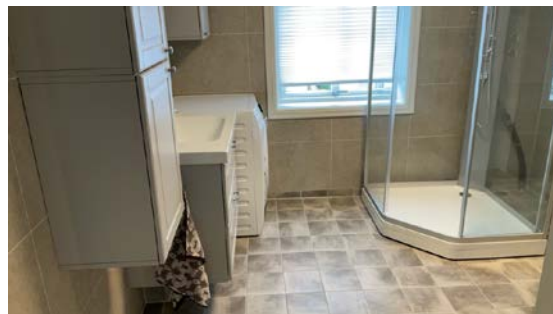
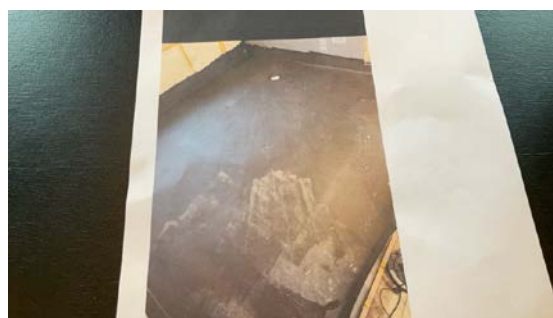
## ! TG 2 Overflater vegger og himling

- Det er vindu/dør med ikke fuktbestandige materialer i våtsonen (ved vask, dusj, badekar, osv.), løsningen eller byggematerialet er uegnet. Vinduet er plassert ved våtsonen/nær dusjen. Det er god funksjonalitet med dusjkabinett.

- Uegnede materialer må fuktbeskyttes/utskiftes.

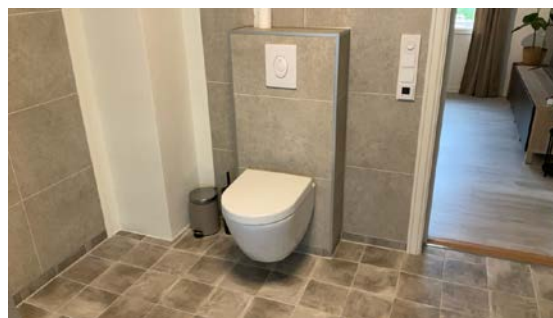
Våtrom > 1. etasje > Bad/wc/vaskerom > Overflater vegger og himling: Vegger: Baderomsplater. Himling: Himlingspanel/mdf.  
Vurdering av avvik: Det er vindu/dør med ikke fuktbestandige materialer i våtsonen (ved vask, dusj, badekar, osv.), løsningen eller byggematerialet er uegnet. Vinduet er plassert ved våtsonen/nær dusjen. Det er god funksjonalitet med dusjkabinett.

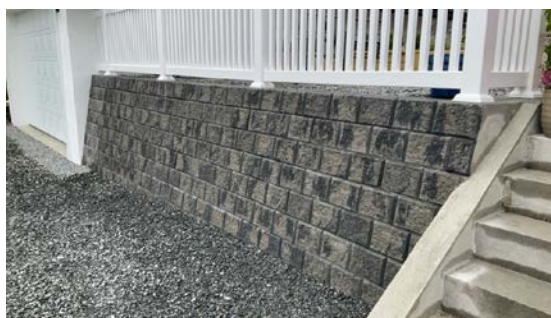
## TG 3 Forstøtningsmurer - 2

Forstøtningsmurer er av betongstein.

Rekkverk av PVC og blomsterkasser i trekonstruksjon.

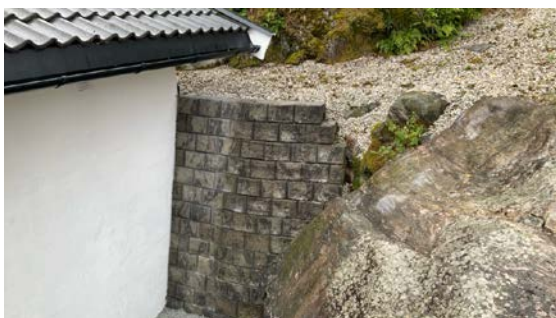
## TG 3 Terrengforhold

Vurdering av avvik: Terrengtet faller inn mot bygningen og det er maksimale forhold for vann inn mot muren.

Tomten er skrånende ned mot nordøst.

Det bør lages drensgrøft på vest- og nordsiden av grunnmuren. Da må deler av fjellet fjernes.

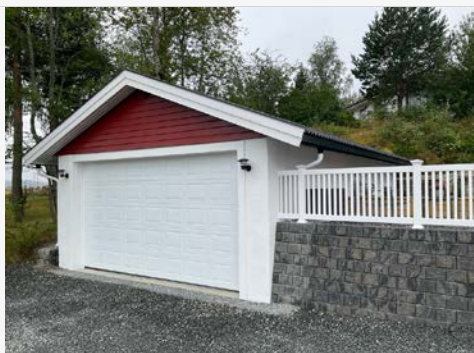
### Garasje

Biloppstilling-/lagringsplass.
