Hamnesvegen 289, 7819 FOSSLANDSOSEN

**Hamnes - Enebolig fra 1985 med  
romslig eiet tomt og utsikt mot  
Namsenfjorden!**

### Samlet vurdering

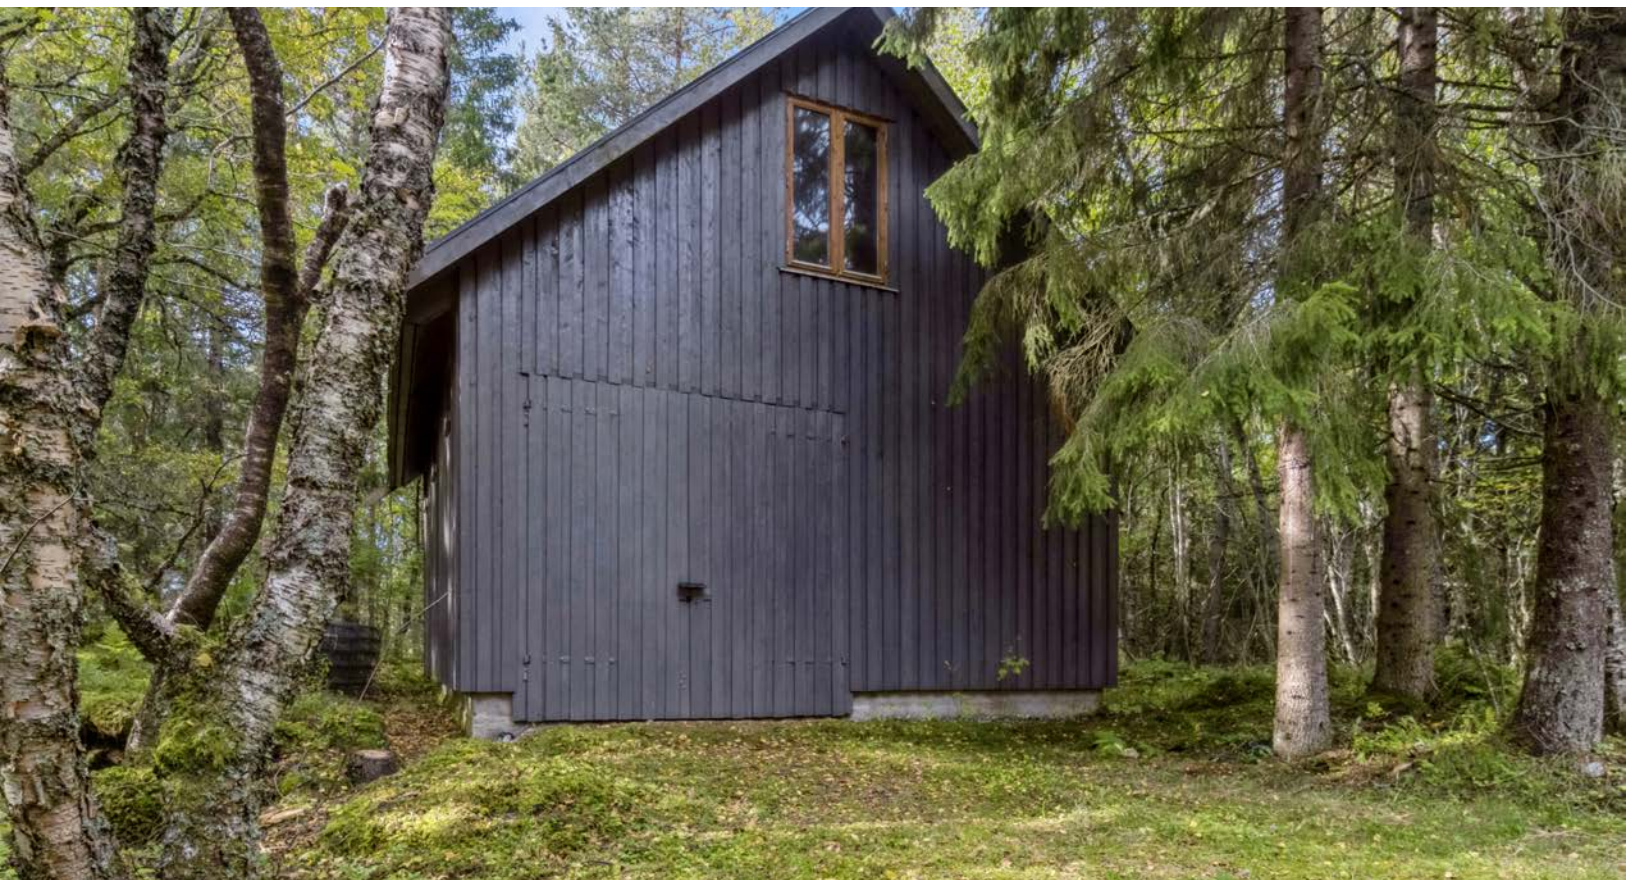
Uthus/garasje bygd ca. 1990 med støpt gulv. Romhøyde ca. 2,97 m. Med dobbel labankport mot gårdsplass. Innlagt 3-fas strøm. Uthuset generelt med bra stand iflg takstmann. Garasjen går over 2 etasjer (ikke trapp opp)

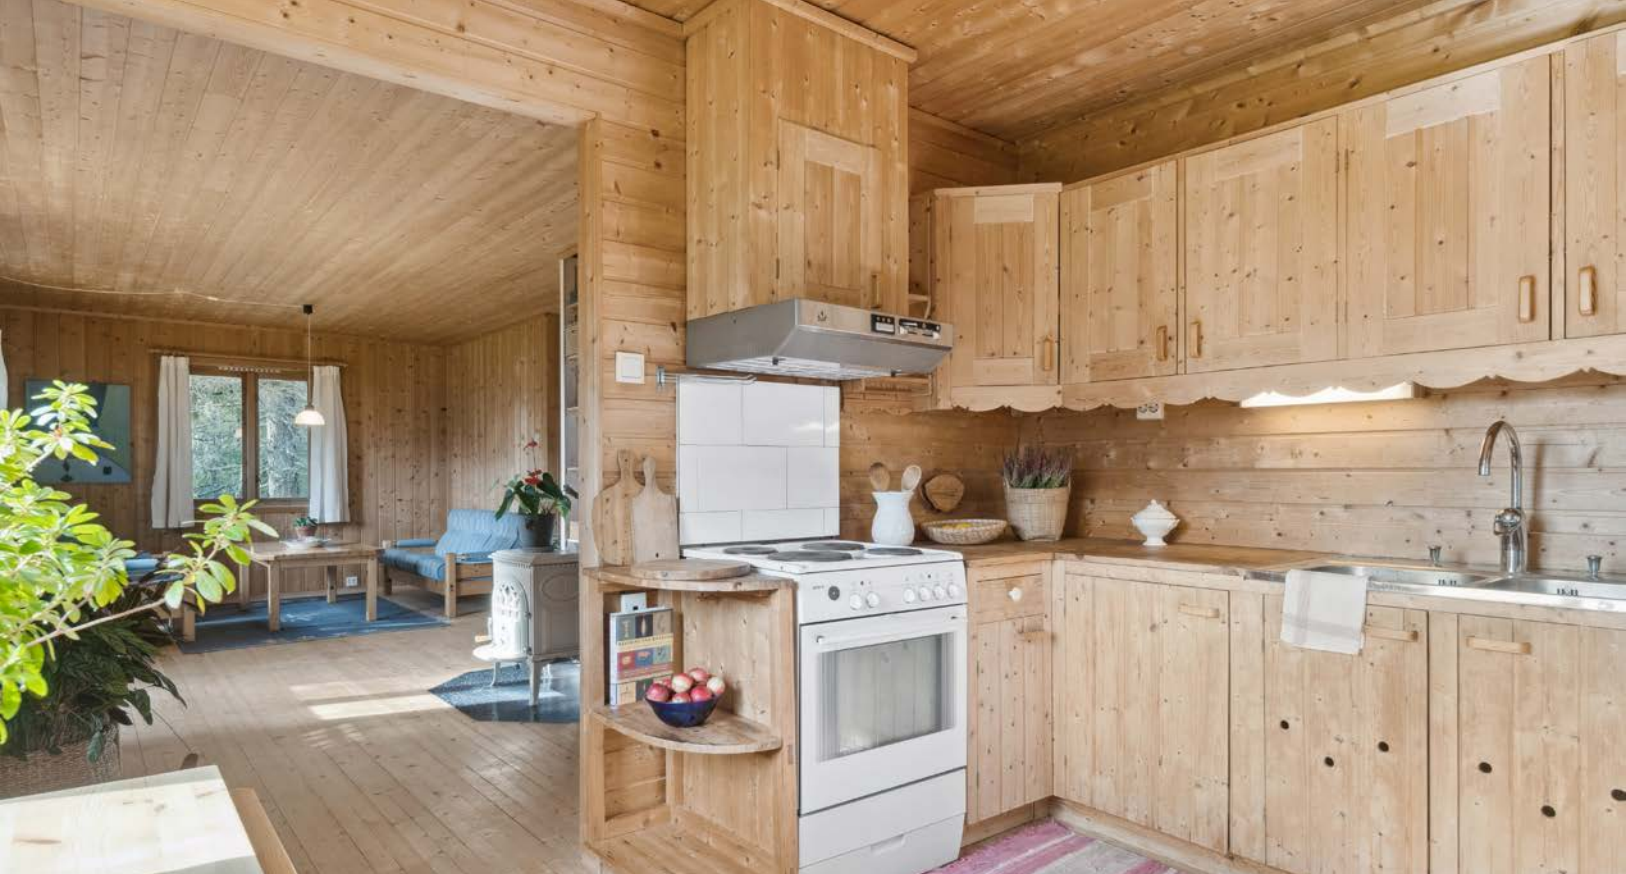
Kjøkkeninnredning som plassbygd av tre med litt profilerte fronter og heltre benkeplate. Hel stålopp på oppvaskbenk.

Grunnet ubehandlet benkeplate er den med noen skjolder, noe som også delvis gjelder resten av innredning. Fuktmerker i gulv område kjøleskap.

Innredning som plassbygd av tre med litt profilerte fronter og heltre benkeplate. Hel ståltopp på oppvaskbenk. Med stekeovn med avtrekk over, oppvaskmaskin med bredde 45 cm og kjøøl/fryseskap. Grunnet ubehandlet benkeplate er den med noen skjolder, noe som også delvis gjelder resten av innredning. Fuktmerker i gulv område kjøleskap.

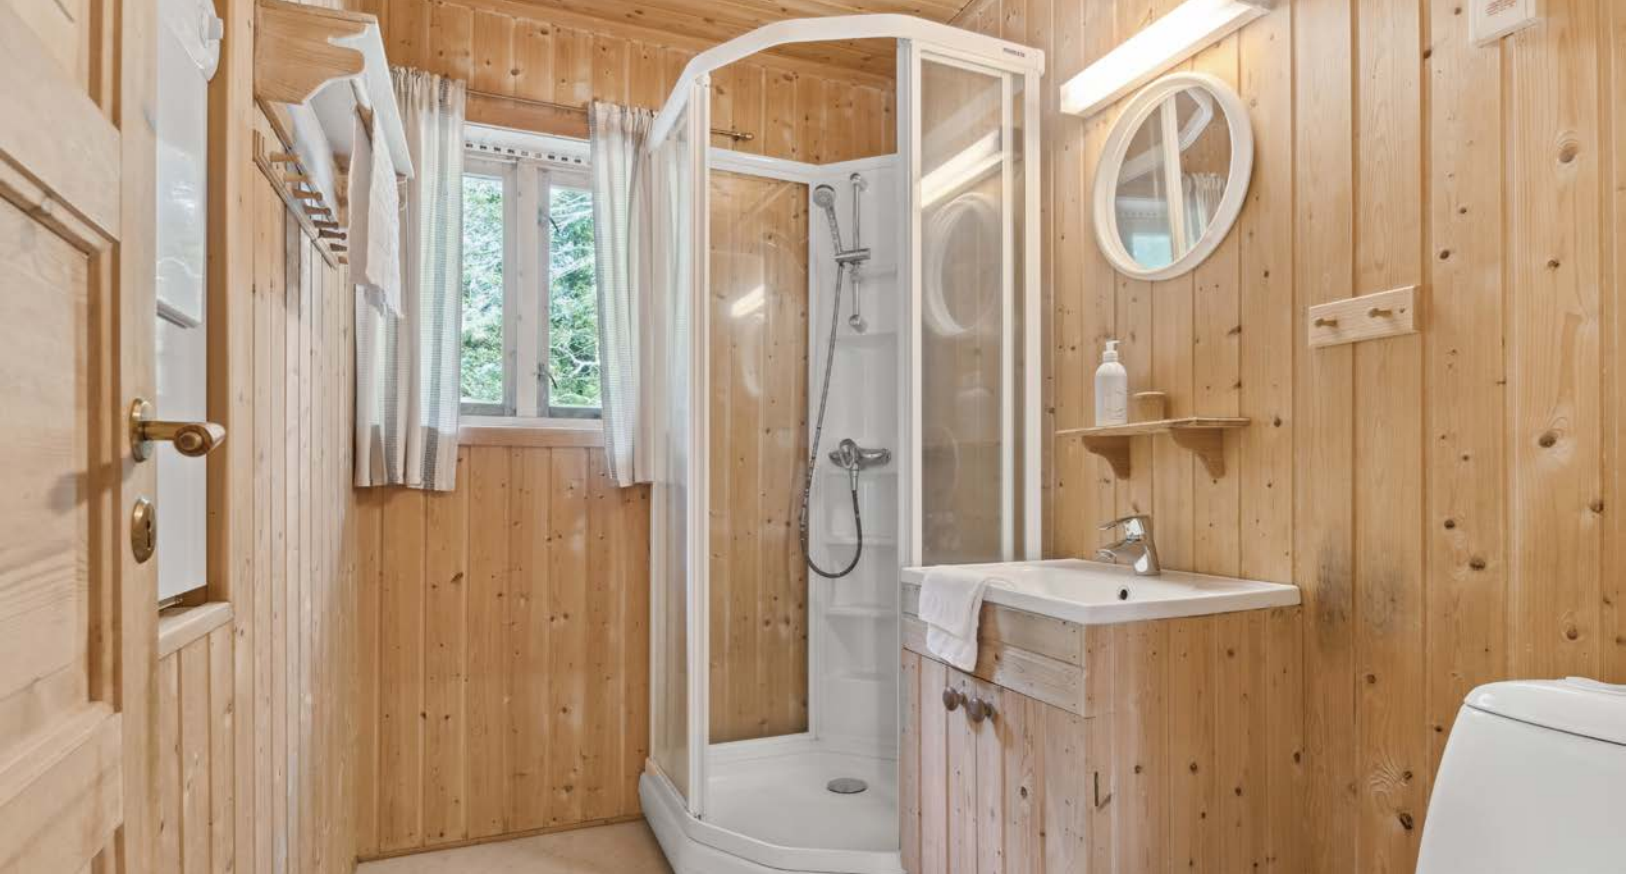
Bad med gulvvarme og reflektorovn. Utstyrt med dusjkabinett, wc, servantskap, naturlig avtrekk, vaskemaskin og tørketrommel.

Naturlig lufting via ventil i himling med fuktskjolder ved. Svertesopp på vindu grunnet kondensering/begrenset lufting. Gulvbelegg med skjolder av gulvvarme.

Med vaskemaskin og tørketrommel innebygd i område over trapp bare med synlige fronter mot bad. Ingen skader registrert grunnet bruk av dusjkabinett.

Ikke nødvendig med hulltaking for å undersøke tetthet/fukt da det var åpent under etasjeskiller etter at isolasjon ble fjernet. Undersøkelsen viser ingen tegn til fukt.

Rommet som fra byggeår med belegg på gulvet, panelte vegger og himling. Ikke utført som våtroms med tanke på vannsikkerhet i overgang gulv/vegg da det er benyttet vanlig gulvlist. Oppvarming av gulvvarme og reflektorovn. Med kabinett, servantskap og toalett. Naturlig lufting via ventil i himling med fuktskjolder ved. Svertesopp på vindu grunnet kondensering/begrenset lufting. Gulvbelegg med skjolder av gulvvarme. Med vaskemaskin og tørketrommel innebygd i område over trapp bare med synlige fronter mot bad. Ingen skader registret grunnet bruk av dusjkabinett.

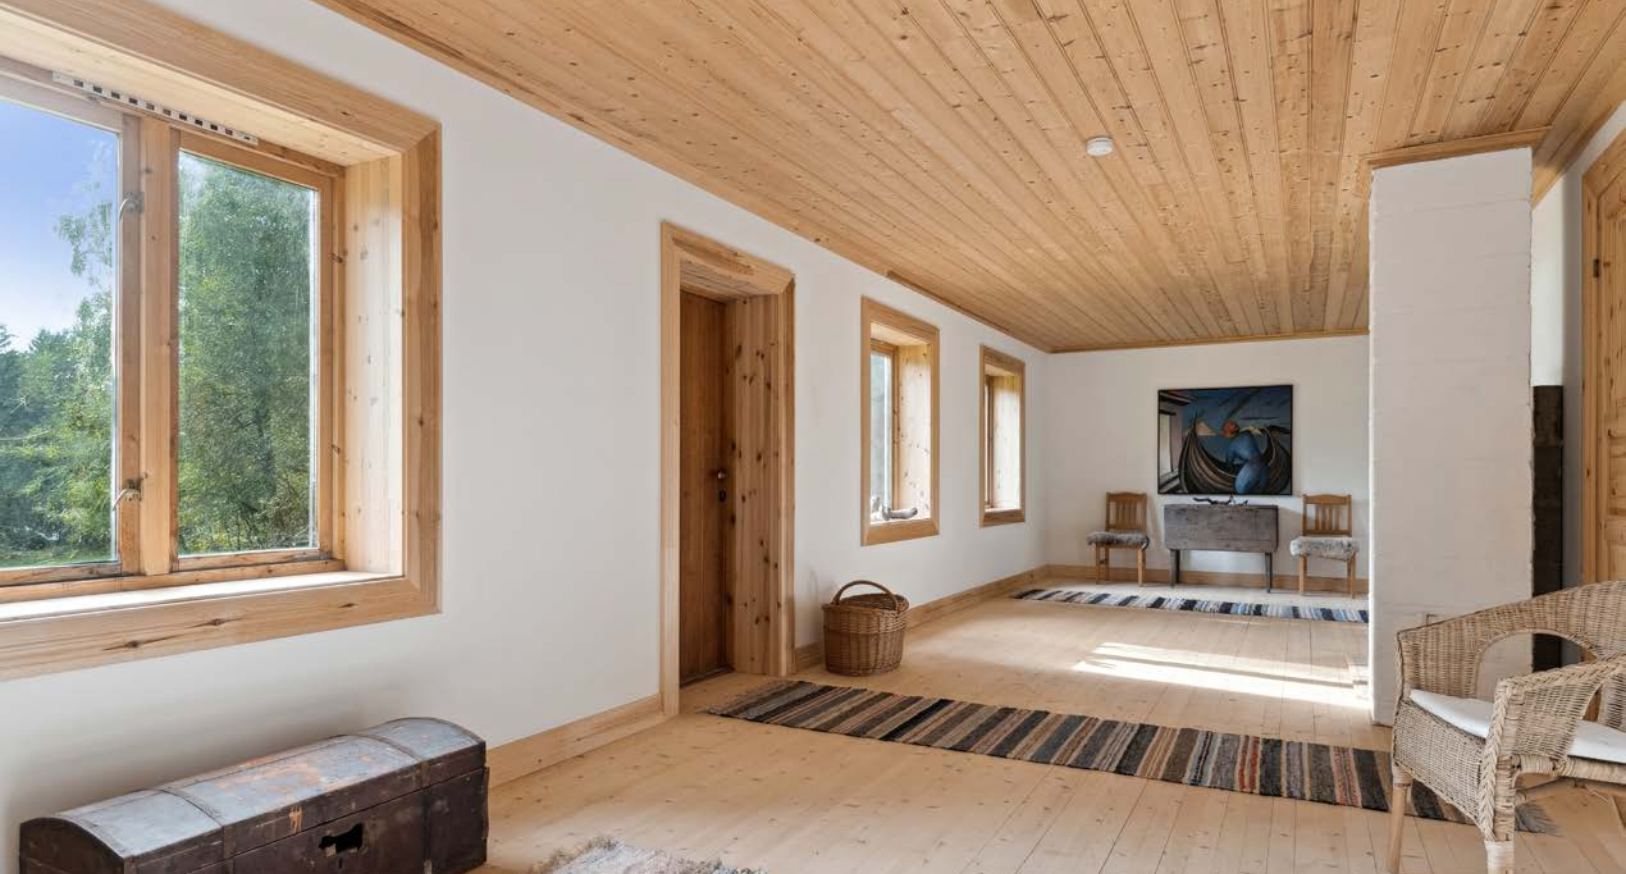
Kjellerstue innredet i nyere tid. Murer er etterisolert noe som vises på brede vindusforinger.  
Tregulv og malt overflate på vegger. Panel i himling.

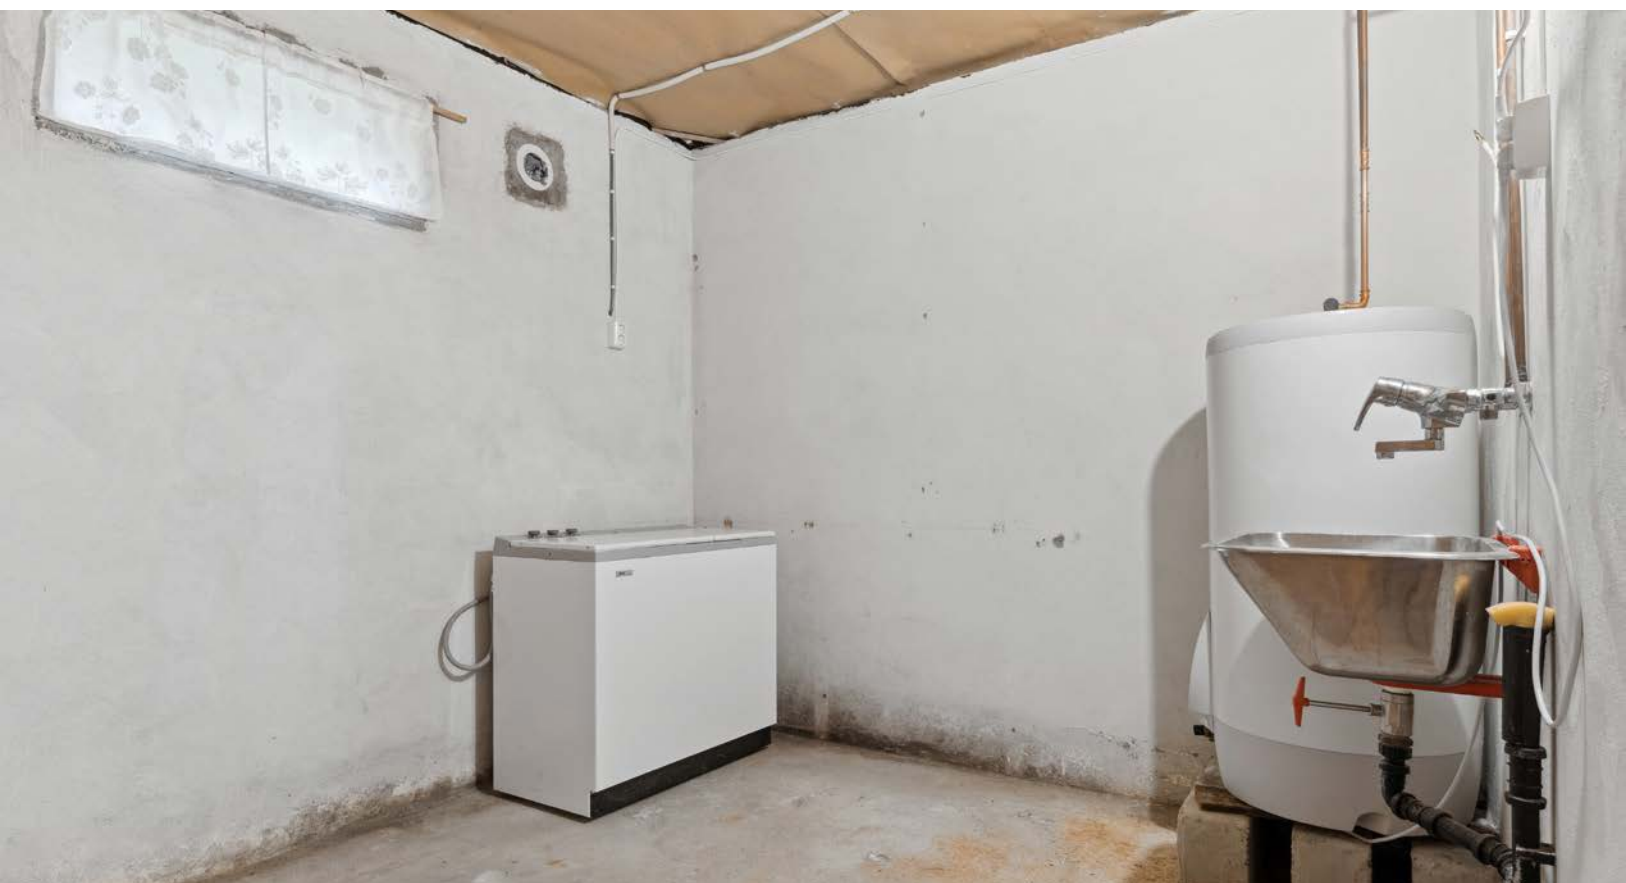
Et rom med skyllekum og bereder med mulighet som vaskerom.  
Videre medfølger toppmatet vaskemaskin med trommel sentrifugering (kjeller).

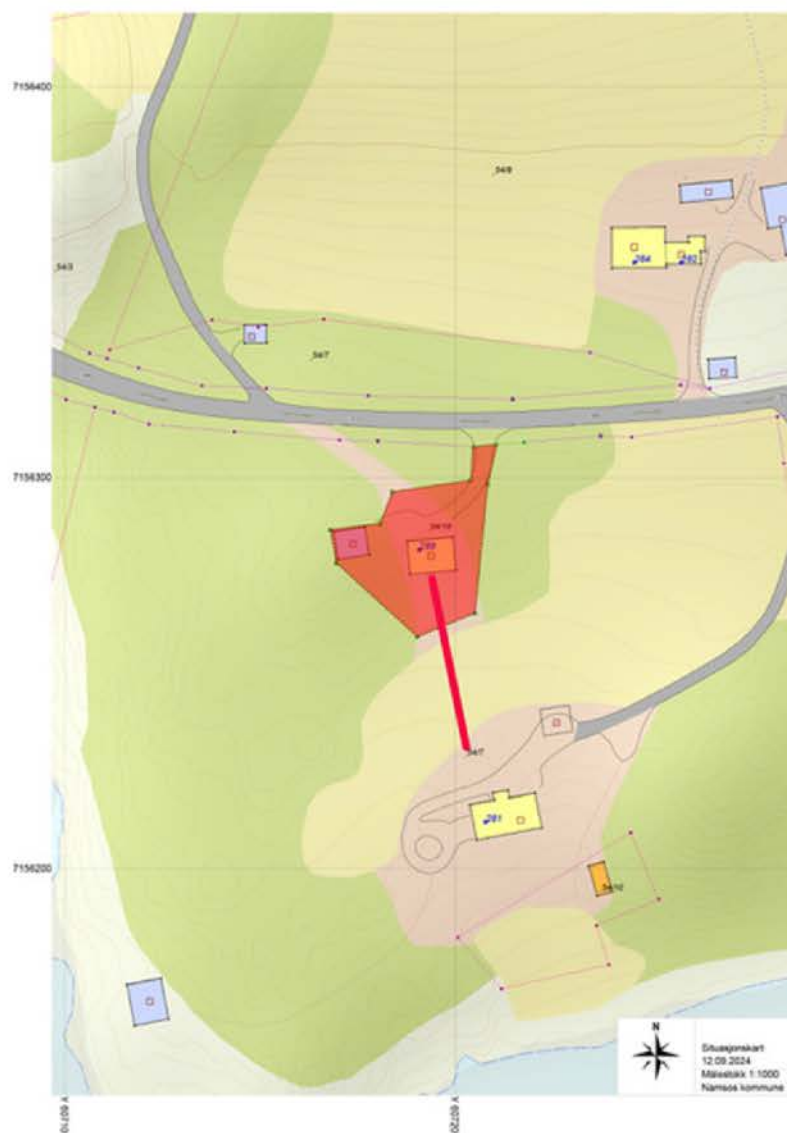
## SEPTIK

Kart som viser avløpsrør fra 54/18 fil tanken over åkeren.  
Slamtømming inngår i kommunale avgifter.
