Maria Dehli's vei 36B, 1083 OSLO

Lys og gjennomgående 4-roms - 2 balkonger - TV, internett og V.vann inkl - Garasjeplass - Nærhet til marka!

Tilstandsrapport

# gnr. 104, bnr. 98, snr. 53

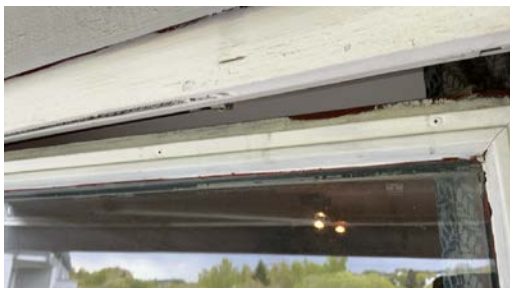
Vinduer bærer preg av noe manglende vedlikehold og med tanke på alder, er gummipakninger sprøe og punktering kan være en mulighet.

- Det må påregnes noe vedlikehold og at enkelte vinduer må skiftes ut.

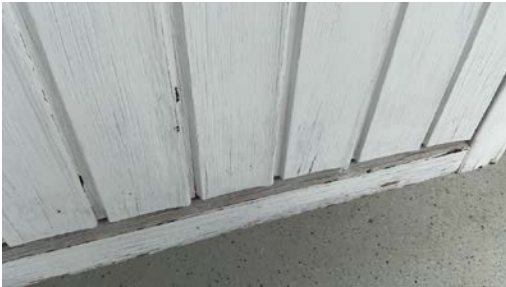
- Karmene i dører er værslitte utvendig og det er sprekker i trevirket.

Døren har tiltenkt funksjon, men redusert isolasjonsevne og værslitasje med sprekker i treverket kan føre til økt varmetap og risiko for ytterligere skader. Det bør påregnes vedlikehold og eventuelt utskifting over tid for å sikre funksjon, beskyttelse og levetid.

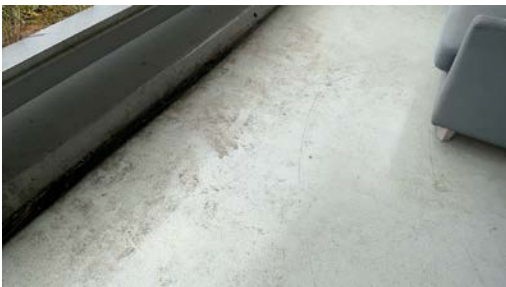
TG 2 Balkonger, terrasser og rom under balkonger

- Det er avvik:

Det bør utføres vedlikehold og eventuelt utbedring av slitasje på balkongen for å forhindre ytterligere forringelse av konstruksjonen og redusere risiko for fuktskader eller redusert bæreevne over tid.

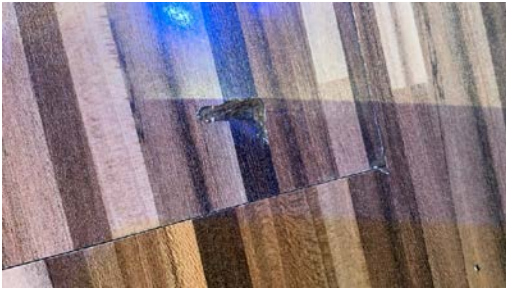
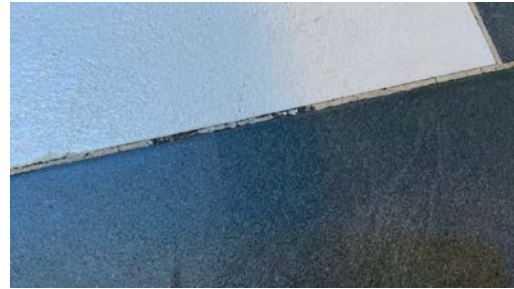
- Overflater har en del slitasjegrad utover det en kan forvente.
Bomlyd under fliser stedvis på gulv og noe sprekker i fliser. Noe skade på laminat.

Det anbefales å utbedre eller skifte ut skadede og løse fliser samt laminat med skader. Dersom tiltak ikke gjennomføres, kan det føre til ytterligere forringelse av overflatene, redusert brukskvalitet.

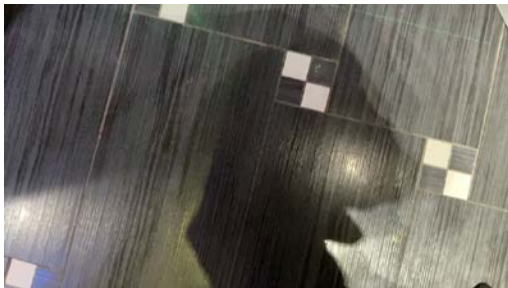
Avvik: Det er påvist at noen fliser har bom (hulrom under).

- Selv om bom eller hullyd ikke alltid er et umiddelbart problem, bør det overvåkes nøye før eventuell utvikling i sprekker i flisfuger e.l. oppstår. Dette må en foreta tiltak for, for å begrense utviklingen.

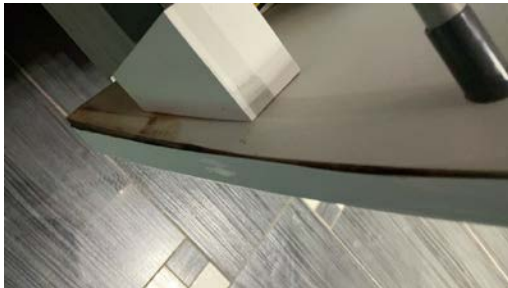
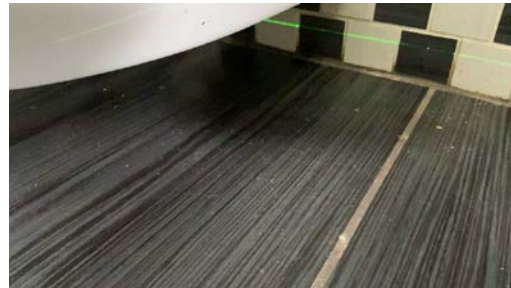
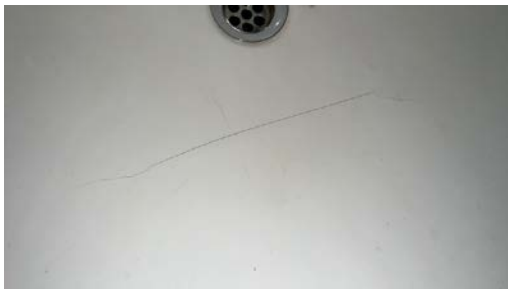
- Det er ikke påvist tilfredsstillende løsning for å synliggjøre lekkasje fra innebygget sisterner.
- Det er påvist riss/sprekker i utstyr på våtrommet.
- Det er påvist skader på innredning.

Lys i speil virker ikke, noe skade på innredning, sprekk i servant.

Det bør foretas utbedring eller utskifting av skadet innredning for å sikre funksjon og hindre videre forringelse. Konsekvensen av å ikke utbedre kan være redusert brukervennlighet, økt slitasje og mulig skade på omkringliggende konstruksjoner. Det er ikke etablert løsning for å synliggjøre lekkasje noe som kan føre til at vann inne i sisternen ikke blir oppdaget og påfører konstruksjoner fuktskader. Det er ikke dokumentert om det er lagt membran inne og bak sisternen som beskytter mot fukt

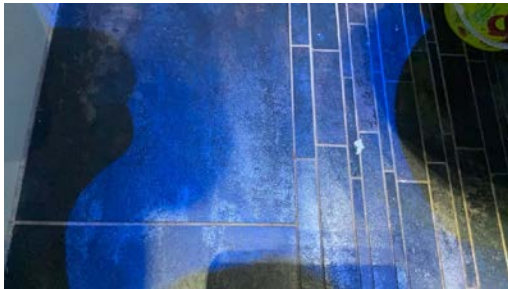
Avvik: Det er påvist at noen fliser har bom (hulrom under).

- Selv om bom eller hullyd ikke alltid er et umiddelbart problem, bør det overvåkes nøye før eventuell utvikling i sprekker i flisfuger e.l. oppstår. Dette må en foreta tiltak for, for å begrense utviklingen.

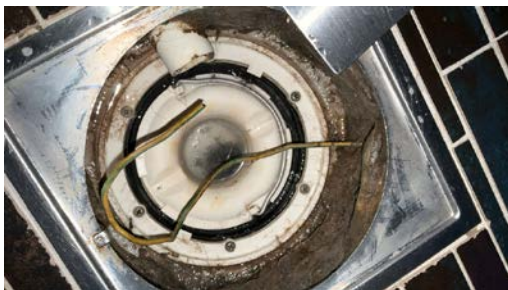
- Det er viktig å merke seg at levetiden til en membran varierer basert på kvalitet, installasjon og bruk. Eldre membraner kan bli sprø og sprekke opp, noe som fører til at de mister sin vanntettende funksjon. Dette kan resultere i vannlekkasjer gjennom vegger og gulv og fuktskader.

Dokumentasjon på utført arbeider bør fremlegges hvis dette er mulig.

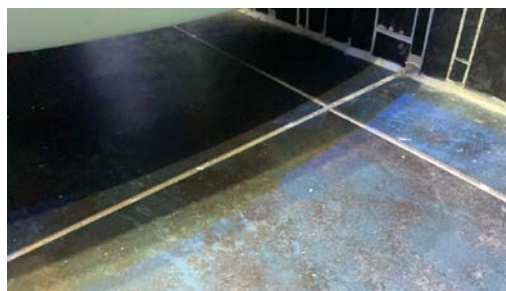
- Det er ikke påvist tilfredsstillende løsning for å synliggjøre lekkasje fra innebygget systerne.
- Det er påvist skader på innredning.

- Dersom avvik ikke utbedres er det fare for videre skadeutvikling.
- Uten dreneringsløsning/lekkasjesikring kan lekkasjer pågå over lang tid uten å bli oppdaget. Dette kan føre til omfattende fuktskader i omkringliggende byggematerialer.

Det bør foretas utbedring eller utskifting av skadet innredning for å sikre funksjon og hindre videre forringelse. Konsekvensen av å ikke utbedre kan være redusert brukervennlighet, økt slitasje og mulig skade på omkringliggende konstruksjoner. Det er ikke etablert løsning for å synliggjøre lekkasje noe som kan føre til at vann inne i sisternen ikke blir oppdaget og påfører konstruksjoner fuktskader. Det er ikke dokumentert om det er lagt membran inne og bak sisternen som beskytter mot fukt.

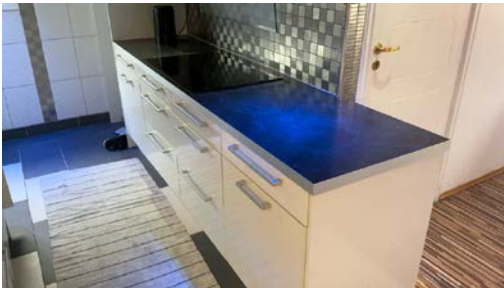
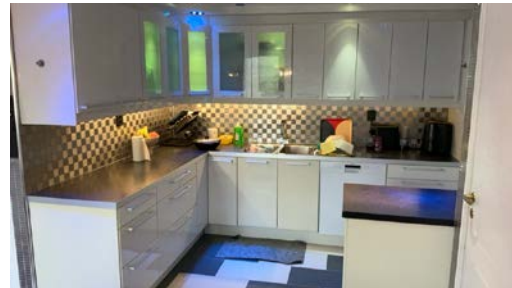
3. ETASJE > KJØKKEN

Avvik: Det er kun kullfilterventilator på kjøkkenet og heller ikke andre forserte/ mekaniske avtrekksløsninger fra kokesonen.

TG 2 Avtrekk

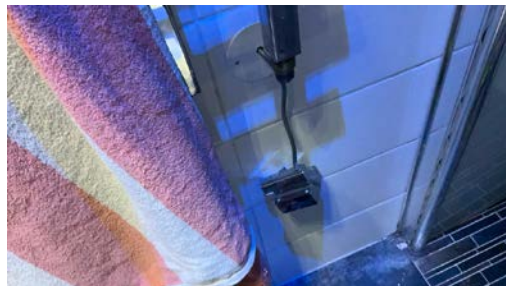
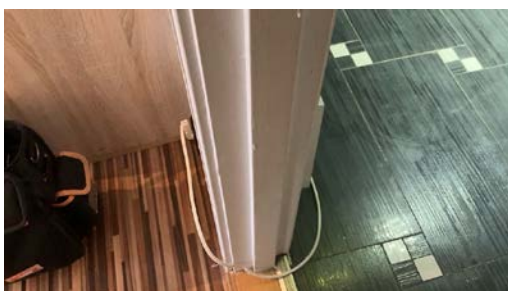
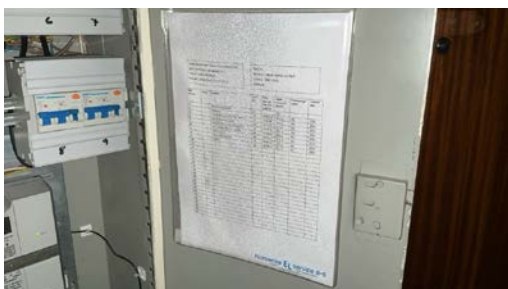
Det ble registrert noe avvik med fare for helse, miljø og sikkerhet

- Det er mangler/skader på håndlukkerutstyr ihht gjeldende forskrift om brannforebygging.
- Det er mangler/skader på røykvarslrutstyr ihht gjeldende forskrift om brannforebygging.
- Rekkverket på balkong eller terrasse er for lavt i forhold til dagens krav.

Manglende eller skadet håndslukkerutstyr må utbedres eller erstattes for å sikre tilstrekkelig brannvern og redusere risikoen for personskade og materielle skader ved brann. Manglende eller defekt røykvarslerutstyr må utbedres eller erstattes for å sikre tidlig varsling ved brann og redusere risikoen for personskade.
