# Tilstandsrapport

Boligbygg med flere boenheter

Klingavegen 3 , 7800 NAMSOS

Oppdragsnr.: 19224-1346

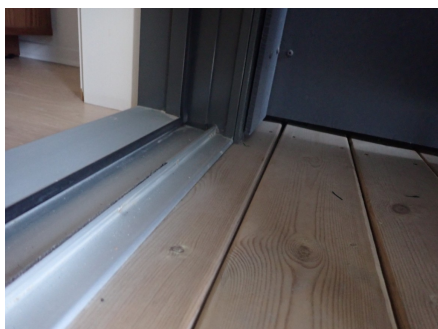
Det er en balkong i betong med impregnerte terrassebord og rekkverk i glass. Tettesjikt/avrenning fra balkong er ikke mulig og kontrollere.

Det er liten oppkant mellom balkongbord og dørterskel.

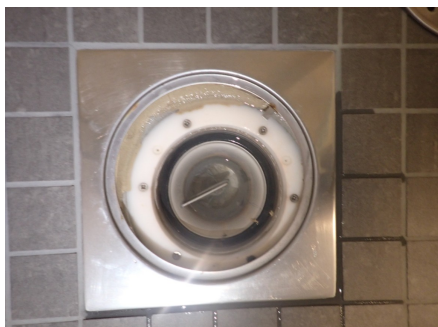
Det er nyere stålsluk og smøremembran.

Sluk i dusjsonen.

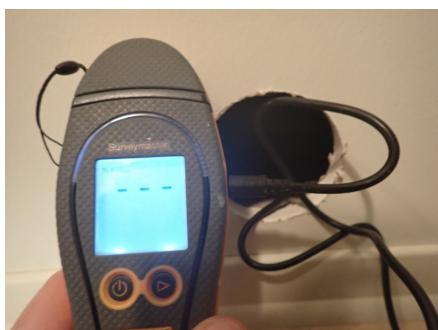
Hulltaking er foretatt uten å påvise unormale forhold. Hulltaking er foretatt i bod bak innredning / servantskap. Fuktkvotemåling (vekt%) i konstruksjonen ble målt til 0%.

Ingen skadelig fukt i hulltakingen.
