## Martine Østdahl

Grønlandsleiret 23, 0190 OSLO. TLF. 23 08 07 00

# Plantegning

# gnr. 229, bnr. 197, snr. 17

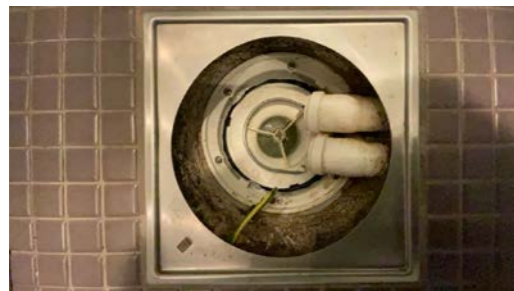
### Vurdering av avvik:

- Det er påvist at høydeforskjell fra topp slukrist til gulv/synlig topp membran ved dørterskel er mindre enn 25 mm.
- Det er påvist avvik i fallforhold til sluk i forhold til krav i forskrift på byggetidspunktet.

- Til tross for avviket i fall/høydeforskjell til sluk, vil gulvet fortsatt kunne lede vann mot sluket, men med redusert effektivitet. Dette kan potensielt øke risikoen for vannansamling i enkelte områder av badet.
- Et bad med manglende/reduert fall til sluk blir mindre funksjonelt og sikkert for brukeren. Dette kan medføre stående vann på gulvet, vann som ikke ledes effektivt til sluket, økt risiko for at vann renner ut av rommet og redusert sklisikkerhet på gulvet.

#### Beskrivelse

Det er plastsluk. Membranen er festet til klemringen på sluket.

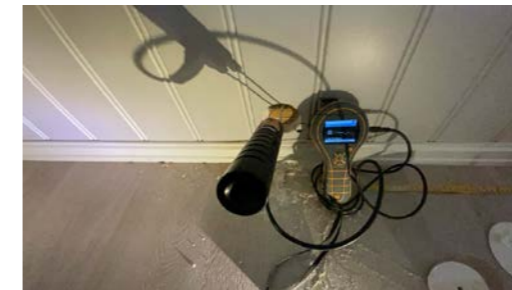
#### Beskrivelse

Hulltaking er foretatt i tilstøtende soverom. Det ble ikke påvist fukt i konstruksjonen.

- Elektrisk avtrekksvifte bør monteres for å lukke avviket.
- Det bør etableres tilfredsstillende tilluft til våtrom f.eks. luftespalte ved dør e.l.
