# Tilstandsrapport

Boligbygg med flere boenheter

Borggata 12 B, 0650 OSLO

Befaringsdato: 09.09.2024

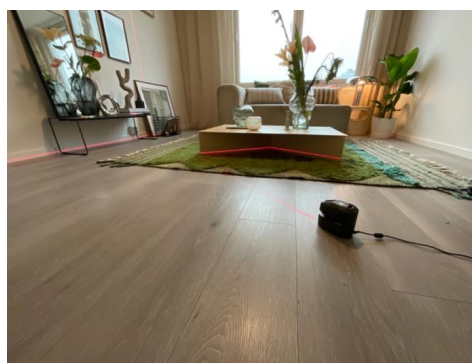
### ! TG 3 Etasjeskille/gulv mot grunn

Etasjeskiller er av betongdekke.

- Målt høydeforskjell på over 30 mm gjennom hele rommet. Tilstandsgrad 3 gis med bakgrunn i standardens krav til godkjente måleavvik.

- For å få tilstandsgrad 0 eller 1 må høydeforskjeller rettes opp. Ytterligere undersøkelser må foretas for å få kartlagt omfanget for utbedring.

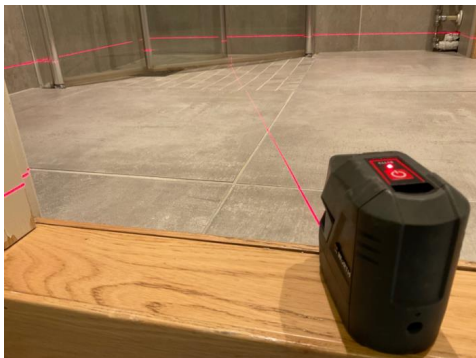
### ! TG 2 Sluk, membran og tettesjikt

Det er plastsluk og ukjent tettesjikt/membran.

- Mer enn halvparten av forventet brukstid er passert på membranløsningen.

- Overvåk tilstanden jevnlig. For å få tilstandsgrad 0 eller 1 må tettesjiktet skiftes ut, men tidspunktet for når dette er nødvendig er vanskelig å si noe om.

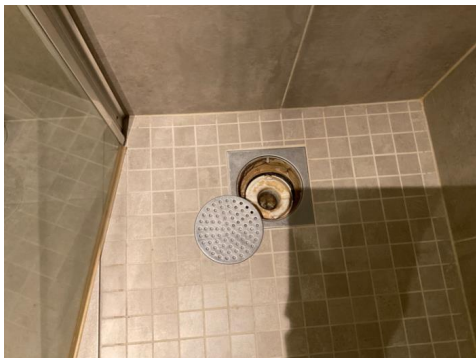
### ! TG 2 Sanitærutstyr og innredning

Rommet har innredning med nedfelt servant, veggmontert toalett, dusjvegger/hjørne og opplegg for vaskemaskin.

- Det er ikke påvist tilfredsstillende løsning for å synliggjøre lekkasje fra innebygget susterne.

- Det må gjennomføres ytterligere undersøkelser.
- Det må gjøres tiltak for å lukke avviket.

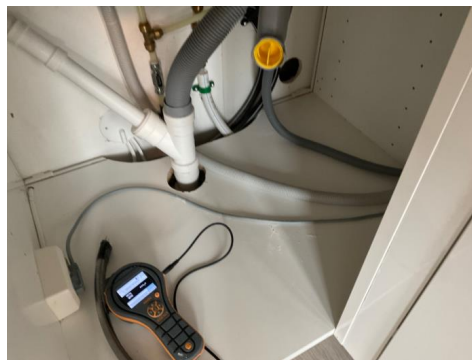
### ! TG 1 Tilliggende konstruksjoner våtrom

Hulltaking er foretatt uten å påvise unormale forhold. Hulltaking er foretatt i kjøkkenskap.

Antatt betong/mur innenfor/bak skap

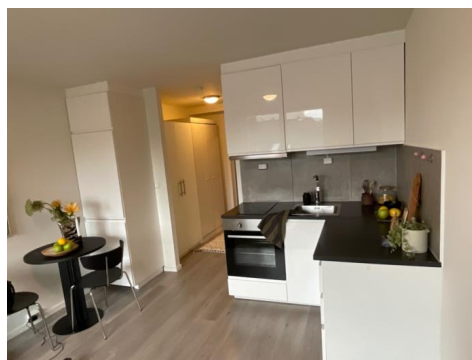
### ! TG 1 Overflater og innredning

Tidsriktig glatt innredning fra IKEA, soft close, takoppføring, armatur, fliser over benk, laminat benkeplate med nedfelt stålalum og keramisk topp, integrert komfyr, oppvaskmaskin (smal type), kjøl/frys.

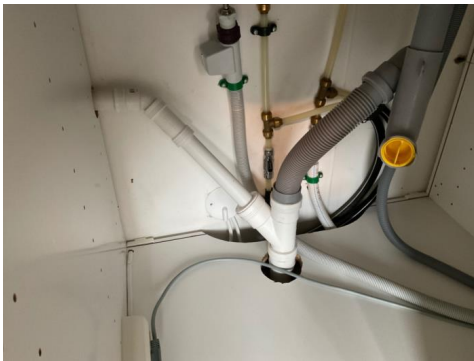
### ! TG 1 Vannledninger

Innvendige vannledninger er av plast (rør i rør).

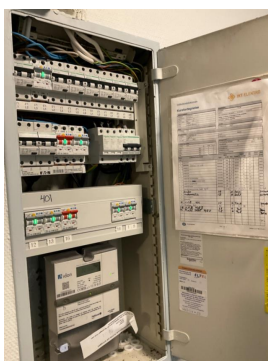
### ! TG 2 Elektrisk anlegg

Sikringsskap med automatsikringer.

**Ja Det anbefales at anlegget kontrolleres av autorisert foretak.**
