Kong Trygves vei 8, 3125 TØNSBERG

**Solrik hjørneleilighet i 1. etasje
med vestvendt veranda | Kjøkken
og bad fra 2014**

Tilstandsrapport

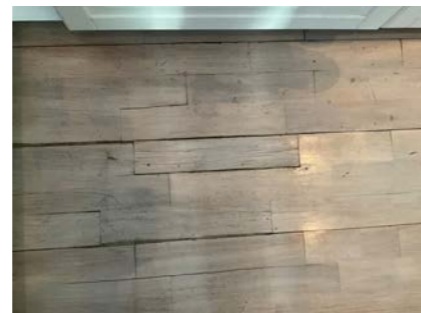
Deler av overflatene er slitte og spesielt gulvet som også har noe fuktskader. Det er ellers registrert noe ujevne overflater og enkelte ufagmessige arbeidere. Konsekvens/tiltak:
- Det må foretas tiltak for å lukke avviket. Skifte gulvet. Ytterligere tiltak må vurderes av kjøper.

Skifte gulvet. Ytterligere tiltak må vurderes av kjøper.

Kostnadsestimat: 50 000 - 100 000
