Tilstandsrapport

Boligbygg med flere boenheter

Nordmyrstubben 51, 1820 SPYDEBERG

Befaringsdato: 10.03.2025

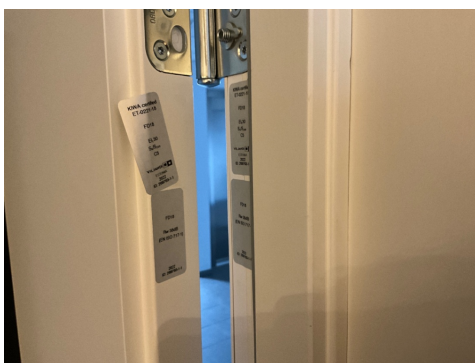
TG 1 Dører

Leiligheten har en brann- og lydklassifisert éntredør, samt en balkongdør i tre med 3-lags glass.

Brann/lydklasse éntredør: EI30-38DB

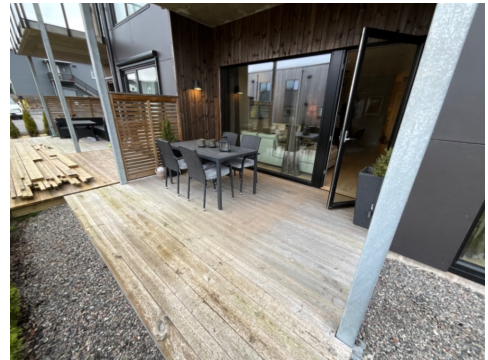
TG 1 Balkonger, terrasser og rom under balkonger

Sørvendt terrasse på 12 kvm med adkomst fra stue. Terrassen er overbyggt og er utstyrt med utelys m/stikk.

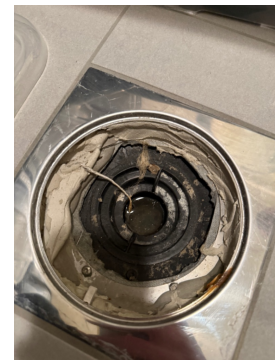
! TG 1 Sluk, membran og tettesjikt

Det er plastsluk og smøremembran med dokumentert utførelse. Tettesjiktet/membran ligger skjult i konstruksjonen, det er derfor ingen mulighet for kontroll. Vurderingen av tettesjiktet er derfor basert på alder (forventet levetid) og fremlagt brukstillatelse (indikerer at ansvarsområder er ansvarsbelagt med foretak).

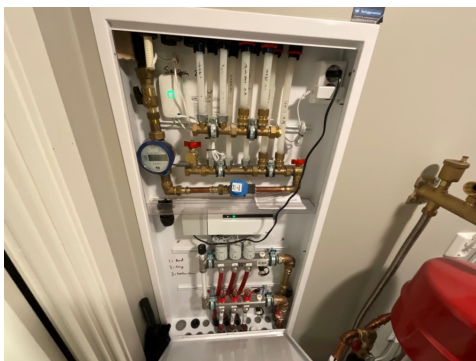
TG 1 Vannledninger

Innvendige vannledninger er av plast (rør i rør). Det er besiktiget i rørskap som er plassert i bod. Stoppekran og vannmåler er lokalisert i fordelingskap.

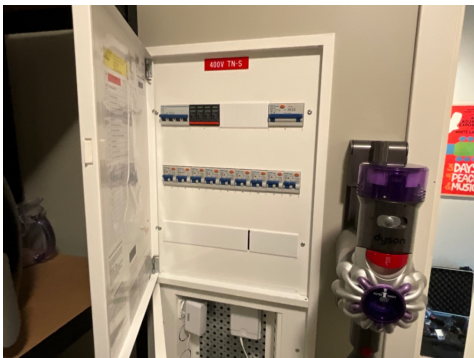
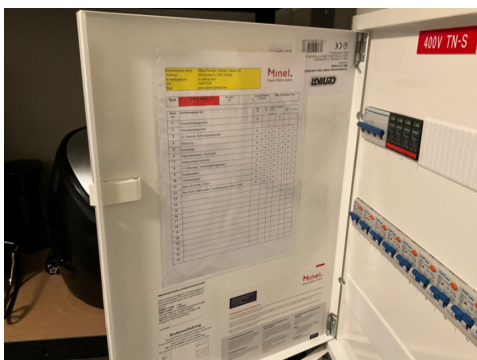
Sikringskapet er utstyrt med automatsikringer, automatmåler og overspenningsvern.

Det er automatsikringer i sikringsskapet. Undertegnede har ikke elektrokompetanse, og det elektriske anlegget er derfor ikke faglig vurdert. Det elektriske er veldig begrenset kontrollert i forbindelse med rapporten da dette krever Nemko godkjent kompetanse.
