Jernbanegata 12A, 3660 RJUKAN

**Pen og tiltalende halvpart av  
tomannsbolig med attraktiv  
beliggenhet på Tveito**

Befaringsdato: 19.09.2025 Rapportdato: 10.10.2025 Oppdragsnr.: 20330-1614 Referansenummer: GL6647

Autorisert foretak: Prosjektform AS Sertifisert Takstingeniør: Arnt Ivar Hvammen

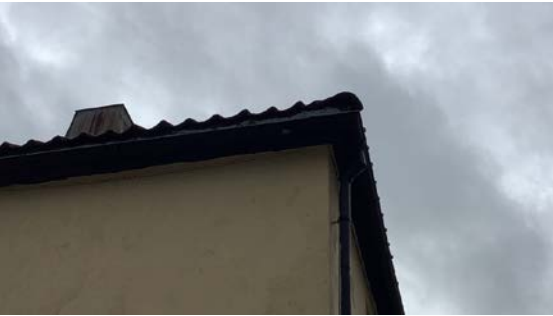
### Veggkonstruksjon

Veggene har murkonstruksjon. Fasade/kledning har pussede murfasader. Malt i år 2021.

- Det er stedvise sprekkdannelser i forblending/utvendig puss.

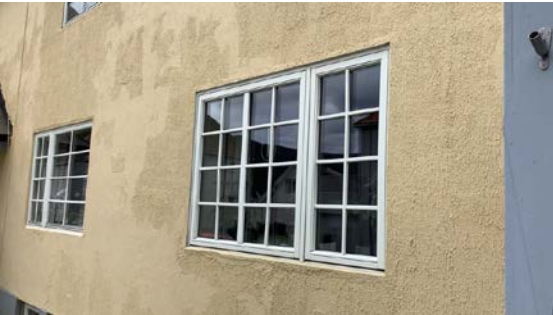
### Dører

Bygningen har malt hovedytterdør. Malt balkongdør i tre fra år 2018.

- Det er påvist avvik rundt innsettsdetaljer.
- Det er påvist dører som er vanskelig å åpne eller lukke.

- Dører må justeres.
- Det bør gjøres tiltak for å lukke avviket.

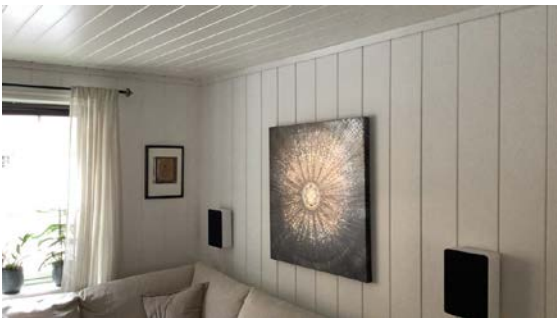
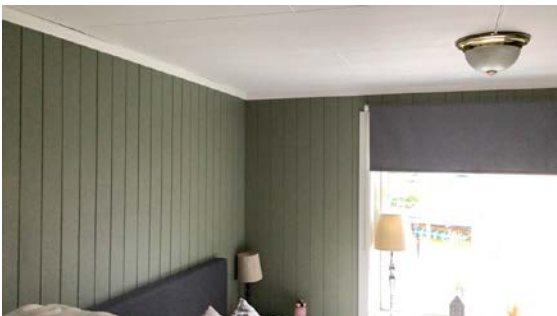
## TG 2 Etasjeskille/gulv mot grunn

Etasjeskiller er av trebjelkelag.

- Det er målt høydeforskjell på mellom 15-30 mm gjennom hele rommet. Tilstandsgrad 2 gis med bakgrunn i standardens krav til godkjente måleavvik.

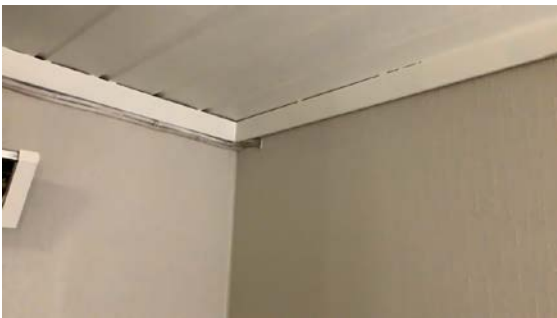
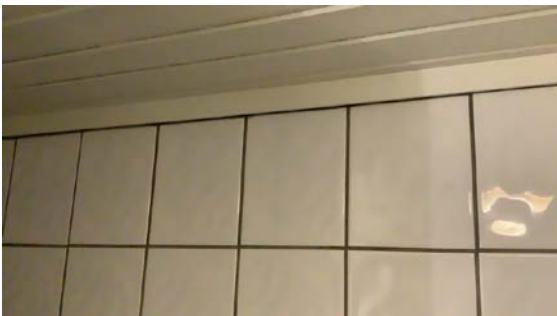
### TG 2 Overflater vegger og himling

- Det er påvist at flisfuger har riss/sprekker.
- Det er påvist at noen fliser har bom (hulrom under).
- Overflaten har fuktskade

- Påviste skader må utbedres.
- Overflater må utbedres eller skiftes.
- Gjennomføre ytterligere undersøkelser og foreta utbedring av skade.
- Dersom tiltaket ikke utføres er det fare for videre skadeutvikling.

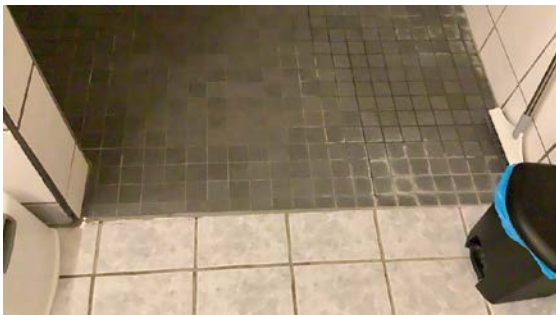
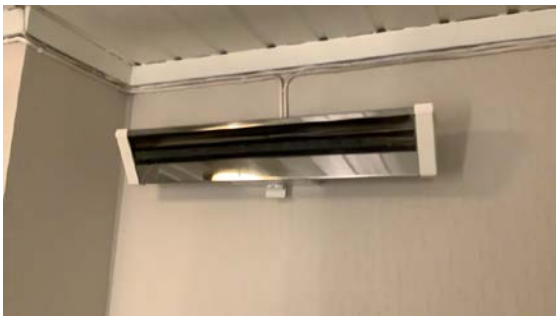
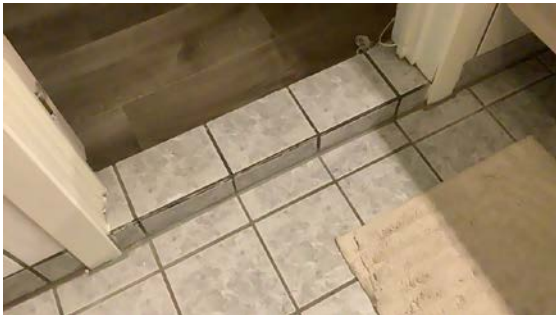
### TG 2 Sluk, membran og tettesjikt

- Det er viktig å merke seg at levetiden til en membran varierer basert på kvalitet, installasjon og bruk. Eldre membraner kan bli sprø og sprekke opp, noe som fører til at de mister sin vanntettende funksjon. Dette kan resultere i vannlekkasjer gjennom vegger og gulv og fuktskader.

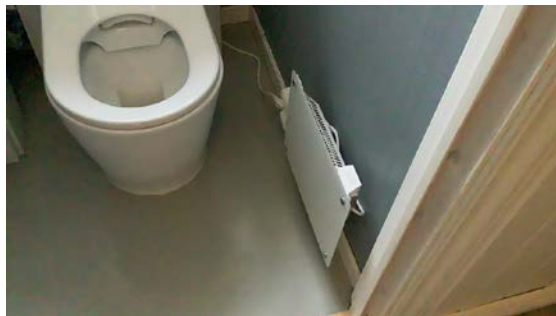
**TG 2** Overflater og konstruksjon

- Det er avvik:

Toalettrommet bør renoveres før bruk.

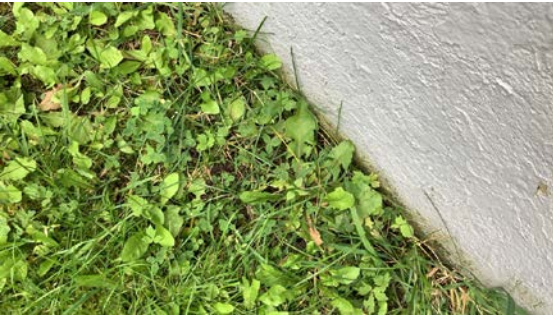
### TG 2 Fuktsikring og drenering

- Det mangler, eller på grunn av alder er det sannsynlig at det mangler, utvendig fuktsikring av grunnmuren ved kjeller/underetasje.
- Mer enn halvparten av forventet levetid på drenering er overskredet.

- Tiltak for redretering rundt boligen kan ikke utelukkes.
- Fuktsikring av muren må etableres inkl. klemlist.
- Det må gjennomføres ytterligere undersøkelser.
